**CONVENZIONE TRA L'UNIVERSITÀ POLITECNICA DELLE MARCHE E IL COMUNE DI PIORACO (MC) PER LA "RICERCA RELATIVA ALLO STUDIO DELLA PERIMETRAZIONE DEL QUARTIERE "MADONNETTA" SITO NEL COMUNE DI PIORACO APPROVATA CON DECRETO DEL VICE COMMISSARIO PER GLI INTERVENTI DI RICOSTRUZIONE POST SISMA 2016 N.40 DEL 09.07.2018 AI SENSI DELLE ORDINANZE COMMISSARIALI NN. 25/2017, 39/2017 E 46/2018"**

OGGETTO: Relazione inerente alla ricerca scientifica relativa avente ad oggetto lo studio della perimetrazione del quartiere "Madonnetta" sito nel comune di Pioraco (MC)"

DATA: **Maggio 2021**

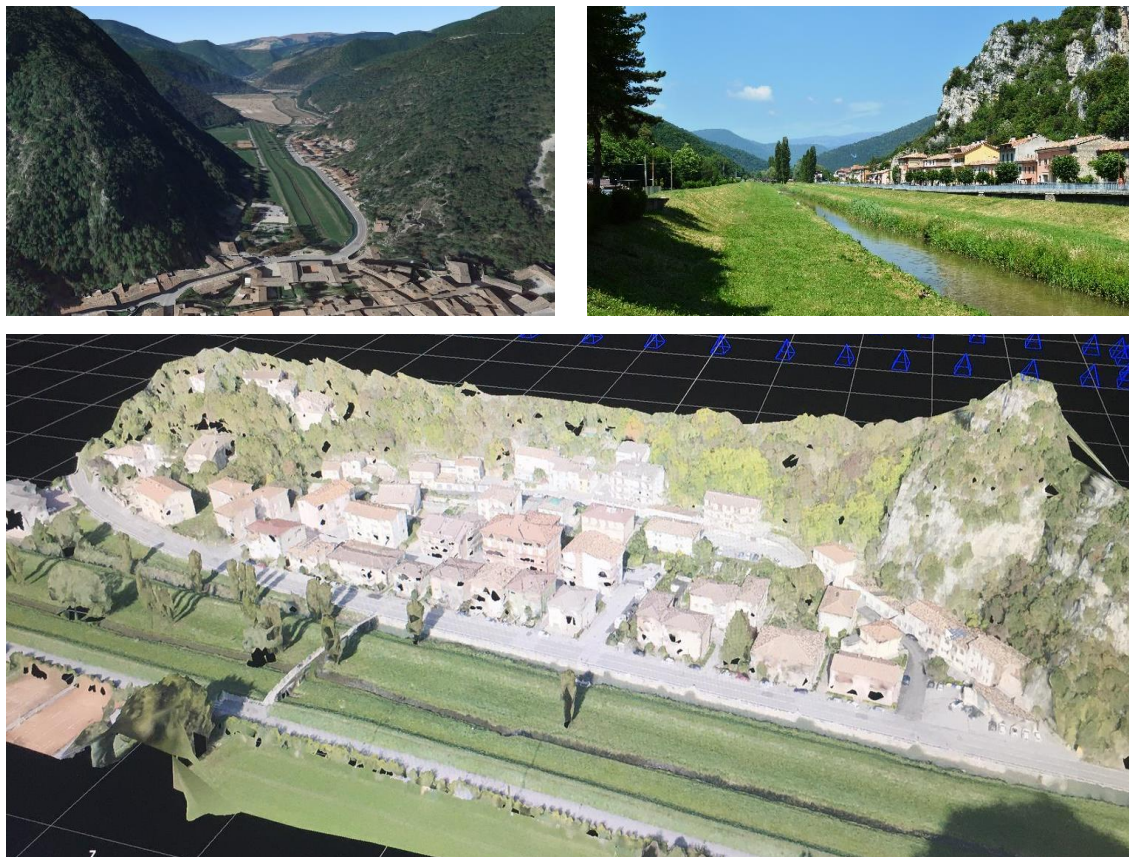
*Figura 1.9: Viste della configurazione attuale del quartiere “Madonnetta” e rilievo tramite drone.* Tale quartiere è perciò interessato da cedimenti differenziali riscontrabili nei fabbricati con evidenti fuori piombo presenti in modo particolare nella parte centrale della zona (gli edifici disposti ai bordi del quartiere sono fondati su calcare massiccio e non mostrano abbassamenti).

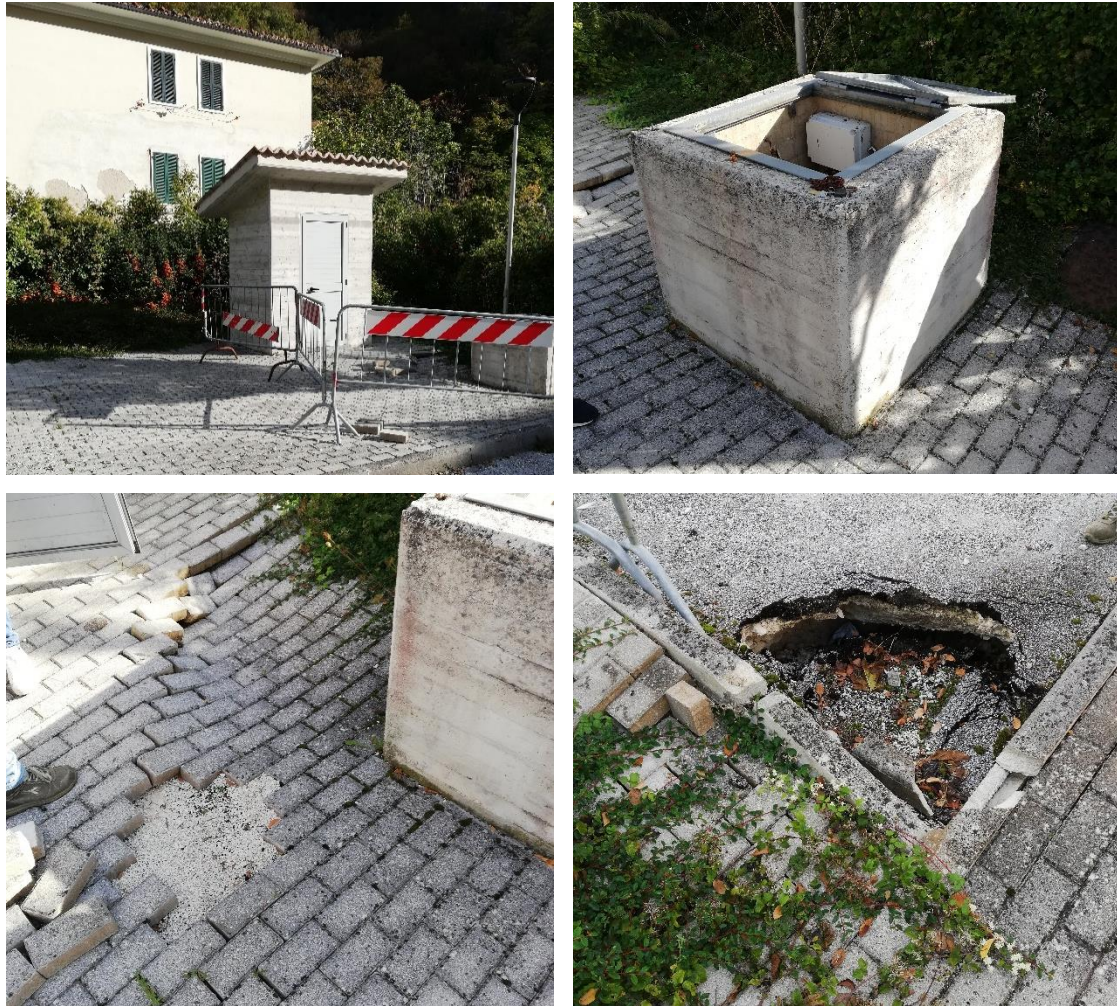
abbassamento della sede stradale in prossimità della cabina di controllo e della camera di manovra delle pompe (Figura 1.11).

*Figura 1.11: Manufatti del sistema di alimentazione della falda e abbassamento della sede stradale.*

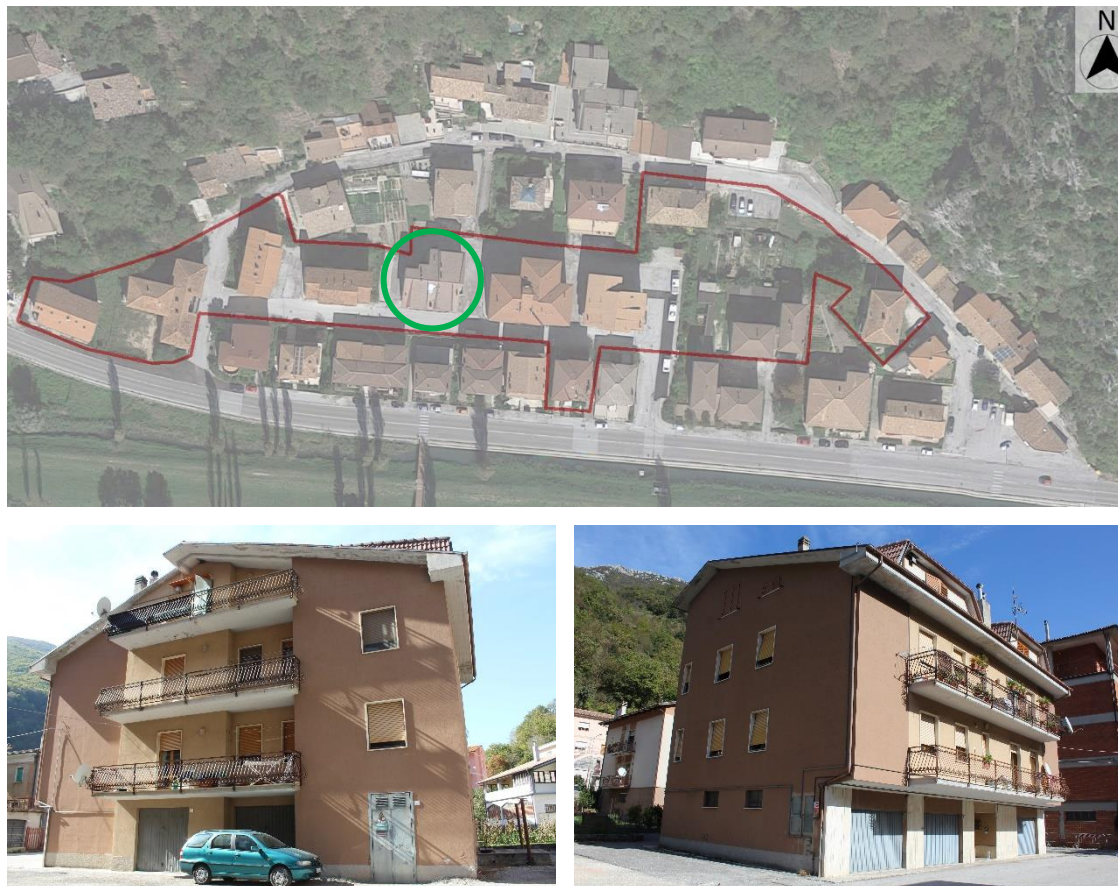
L'unico edificio all'interno del quartiere che non presenta lesioni evidenti da sisma o da cedimenti fondali è identificato dai dati catastali Foglio 6 Particella 39 e risulta interessato da interventi preesistenti di micropali in fondazione (Figura 2.2).

*Figura 2.2: Unico edificio non lesionato incluso nella perimetrazione.*

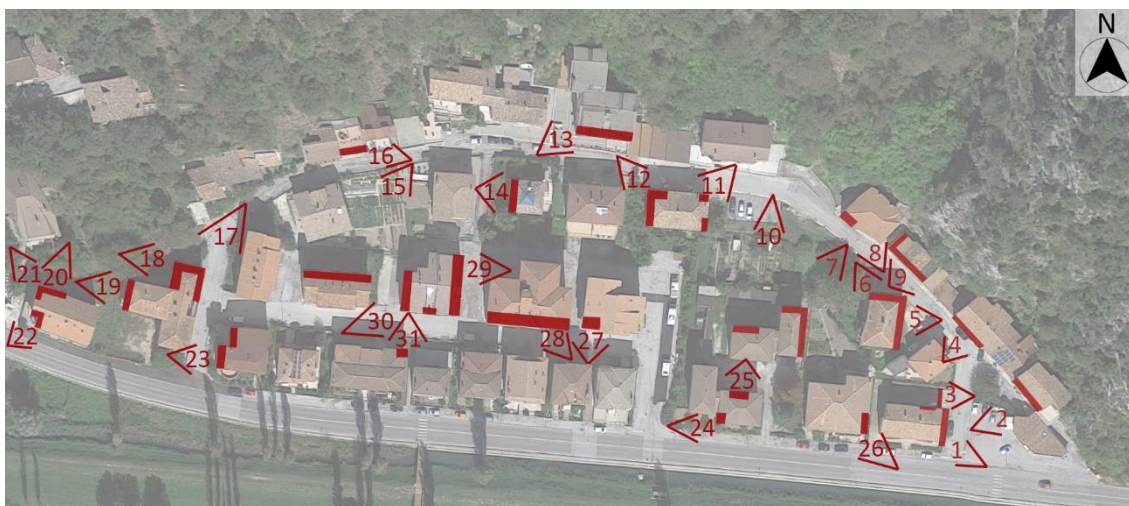
In Figura 3.2 si riportano i principali fenomeni di degrado osservati all'interno del quartiere, localizzati sui singoli edifici, mediante foto ed ingrandimenti delle aree interessate dai danneggiamenti (la numerazione fotografica corrisponde ai punti di presa in pianta). Nel report fotografico è riportata un'accurata descrizione delle problematiche connesse al degrado dei materiali.

*Figura 3.2: Punti di vista fotografici con individuazione dei fenomeni di degrado nel quartiere "Madonnetta". Le immagini corrispondenti sono riportate nel seguito.*

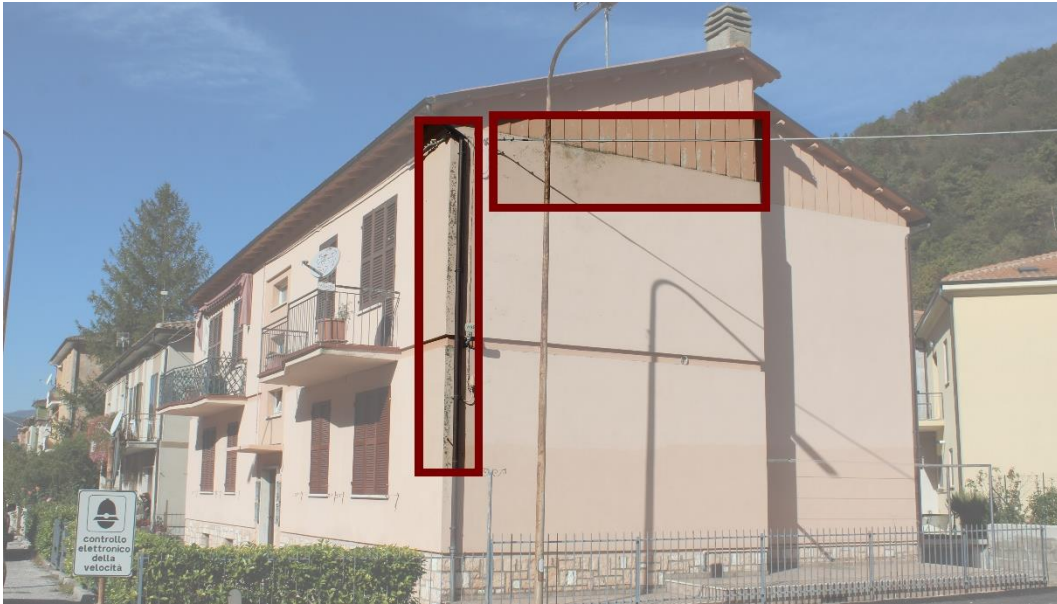
*1) Umidità di condensa con ammaloramento dell'intonaco ed inadeguate disposizioni impiantistiche (degrado in corrispondenza del pluviale).*

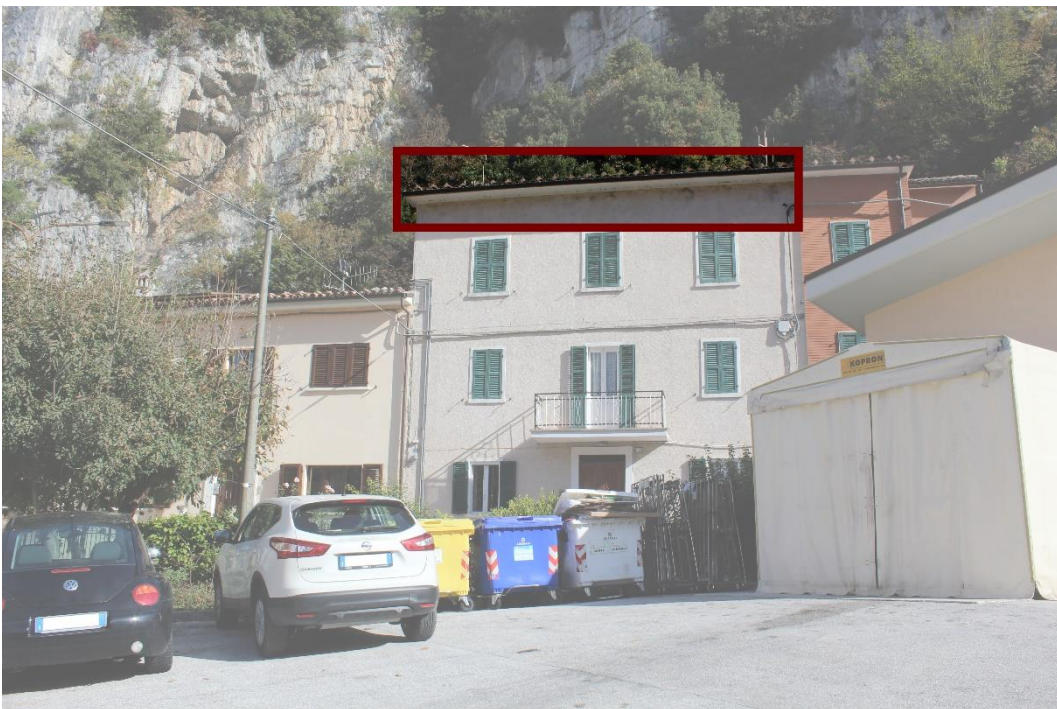
*2) Inadeguato smaltimento delle acque meteoriche e scarsa manutenzione.*

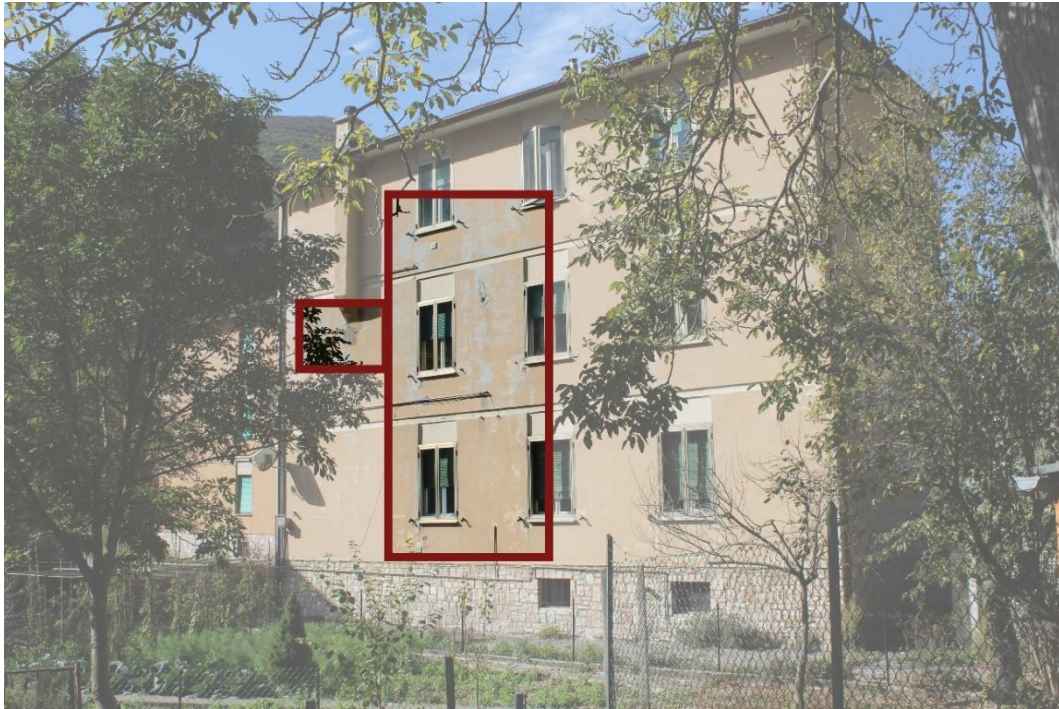
7) *Umidità di condensa con ammaloramento dell'intonaco ed inadeguate disposizioni impiantistiche (degrado in corrispondenza della canna fumaria).*

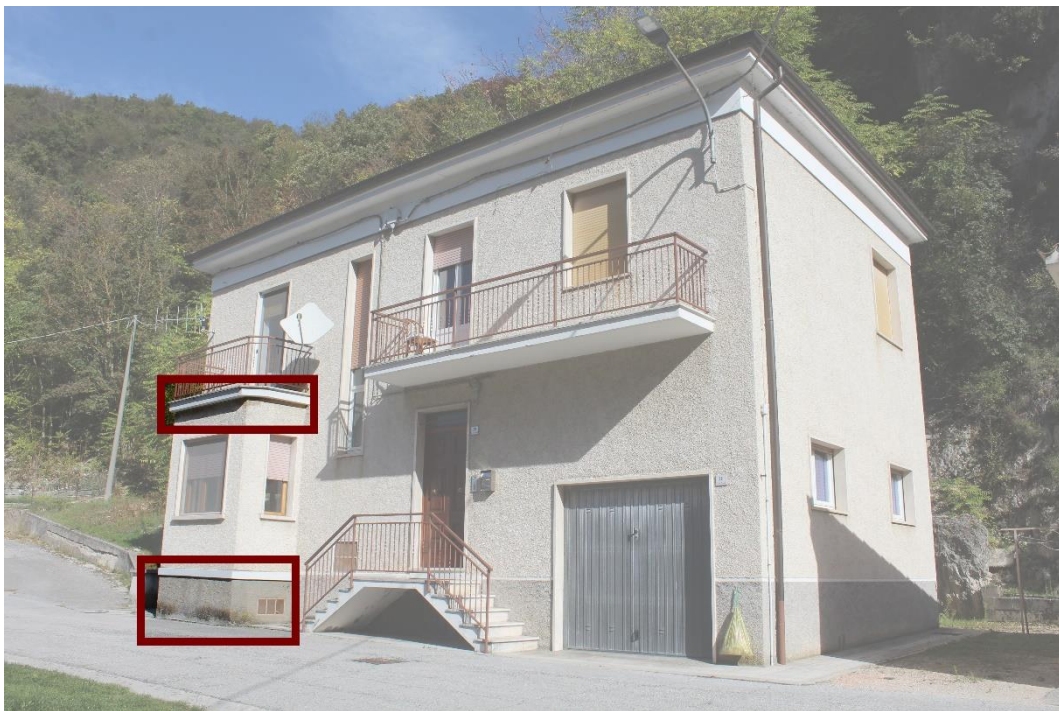
8) *Umidità di risalita dal terreno e inadeguato smaltimento delle acque meteoriche (balcone).*

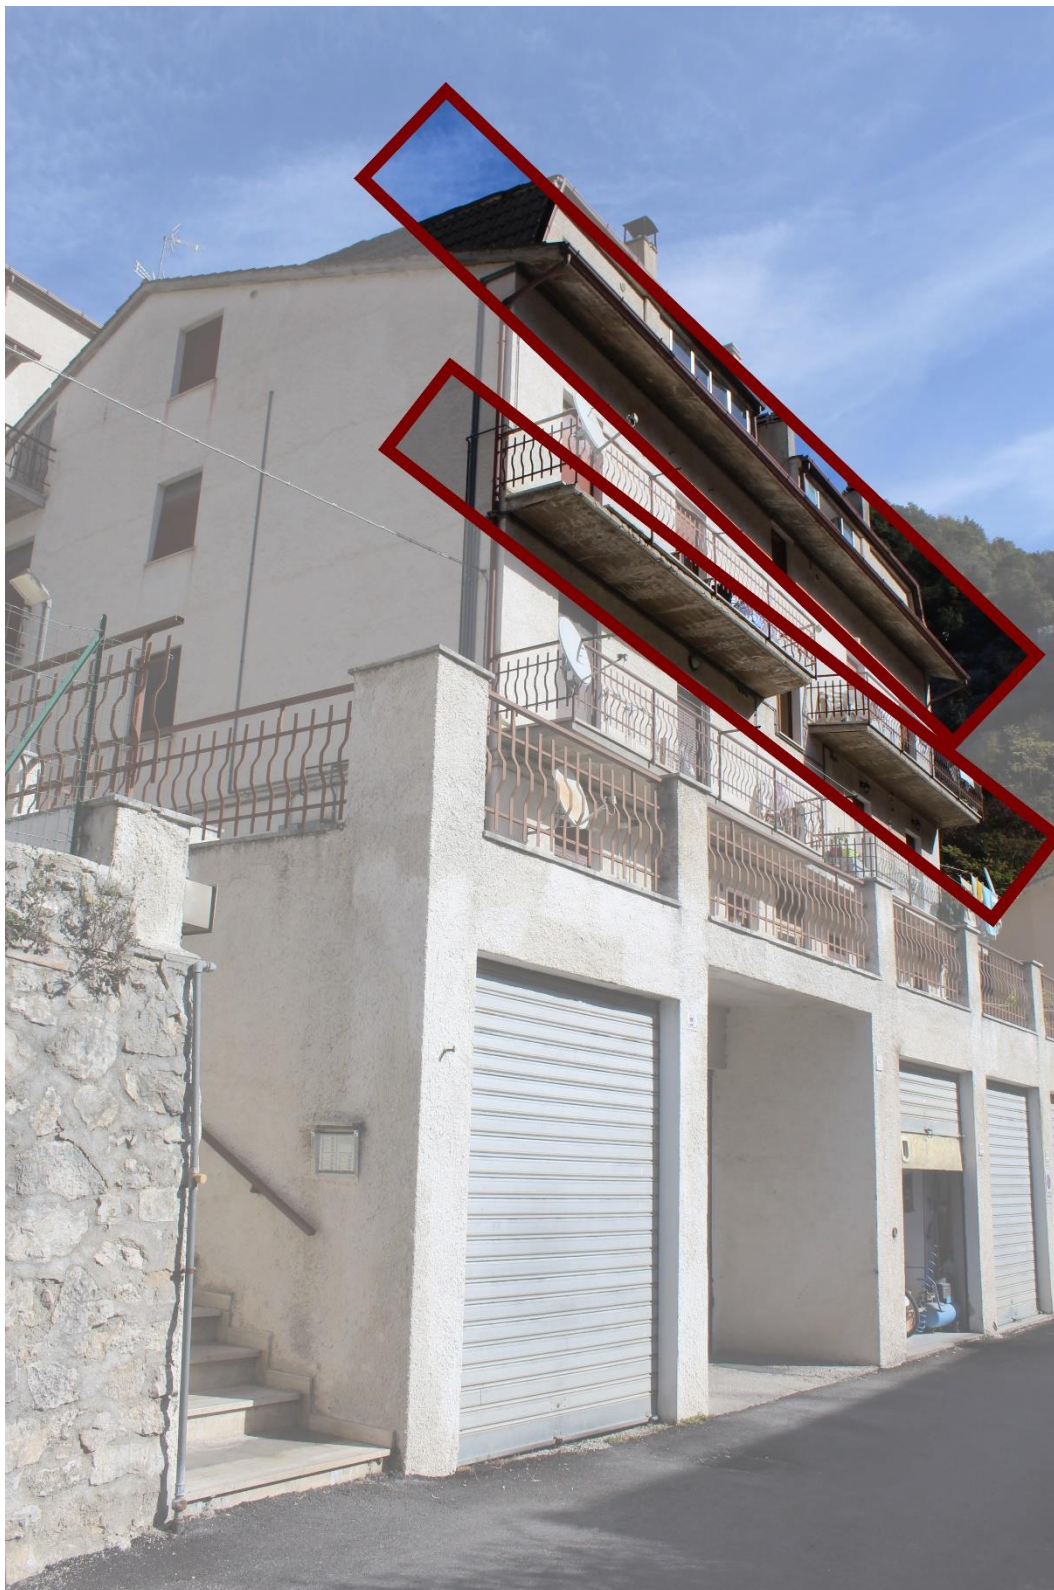
*13) Inadeguato smaltimento delle acque meteoriche (balconi).*

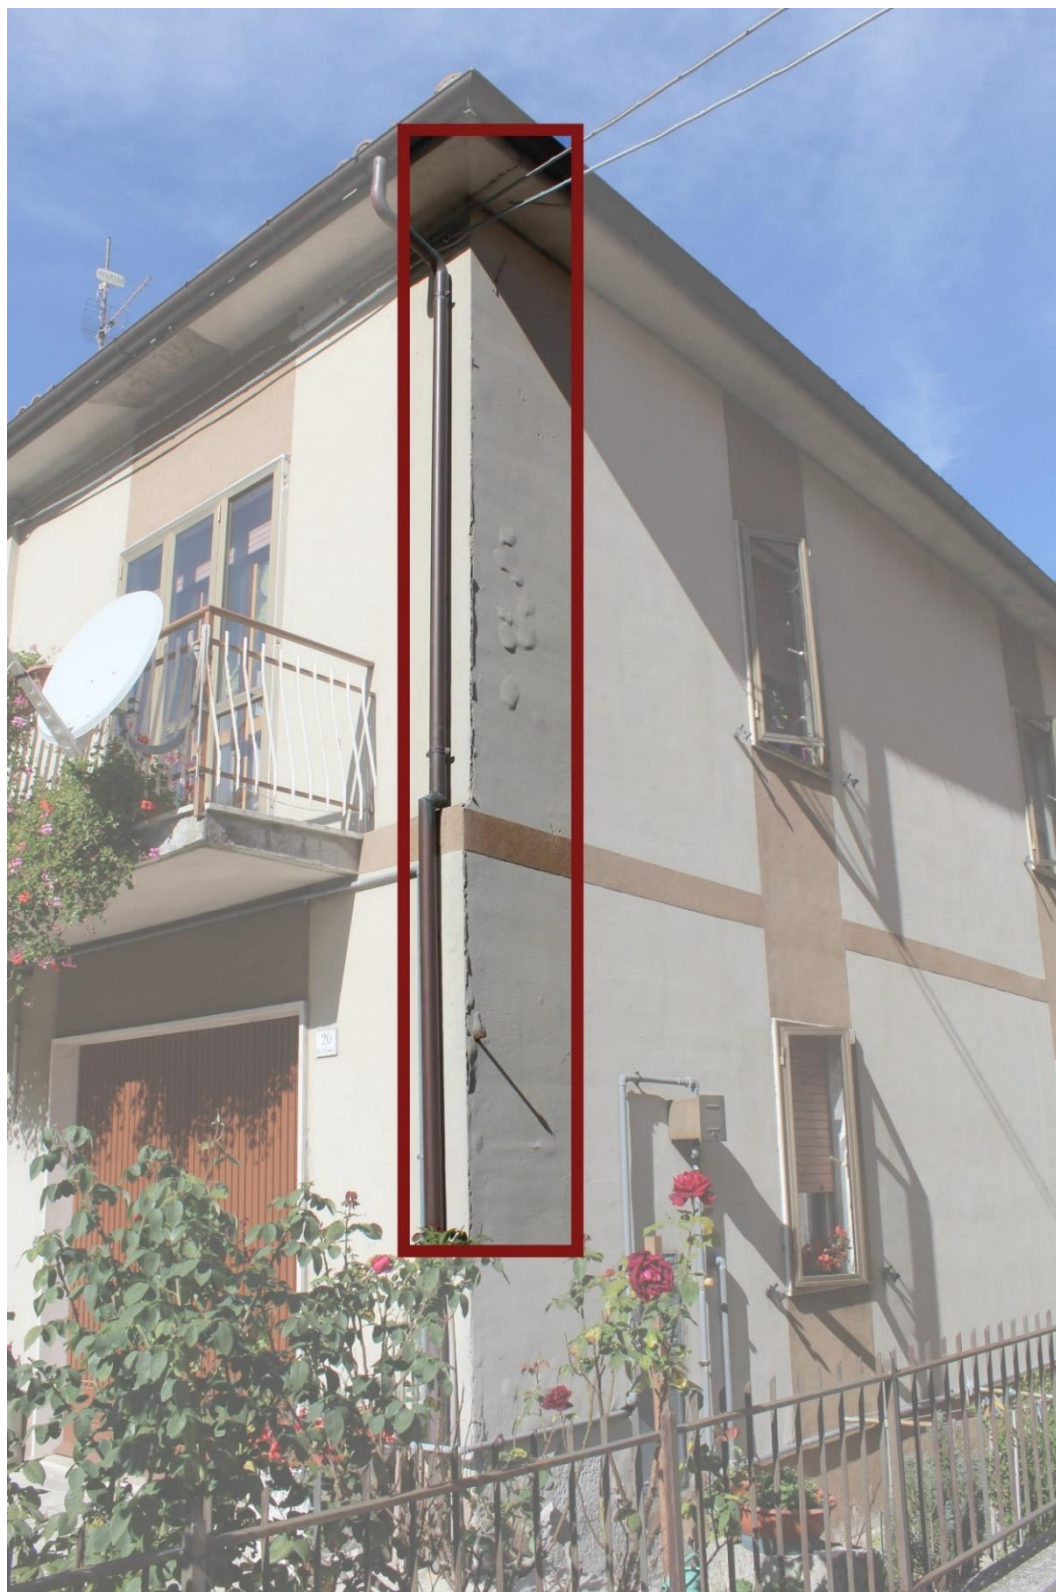
*26) Umidità di condensa con ammaloramento dell'intonaco.*

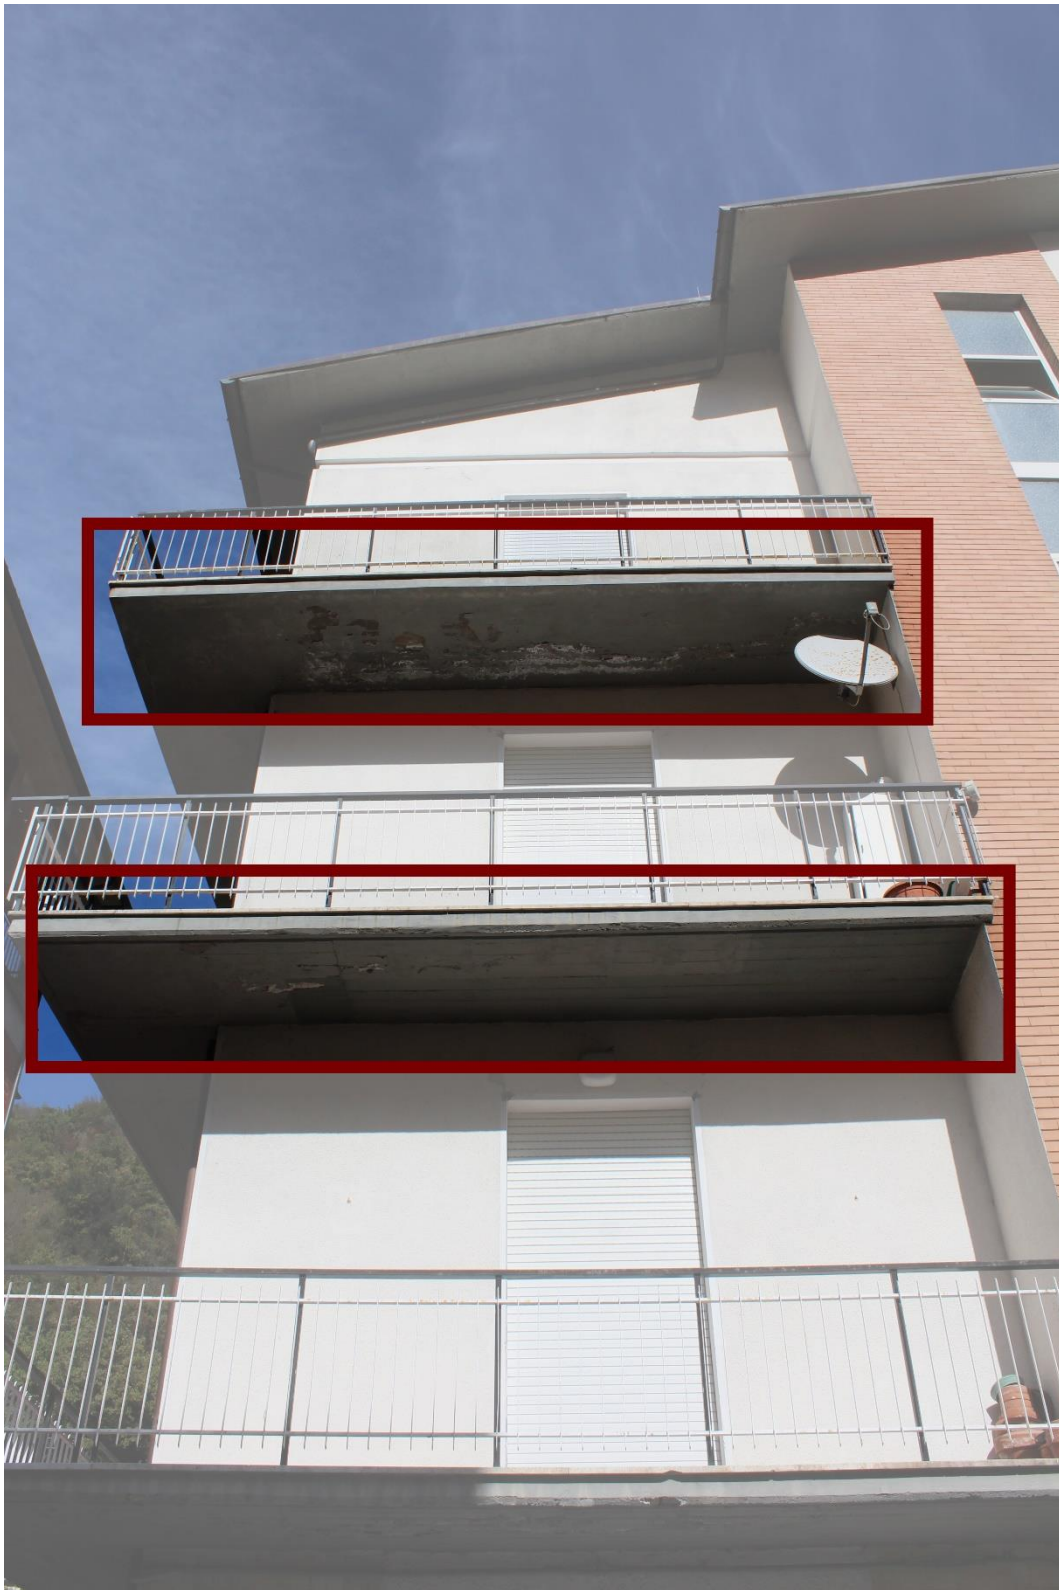
*27) Inadeguato smaltimento delle acque meteoriche (balconi) e assenza di manutenzione.*

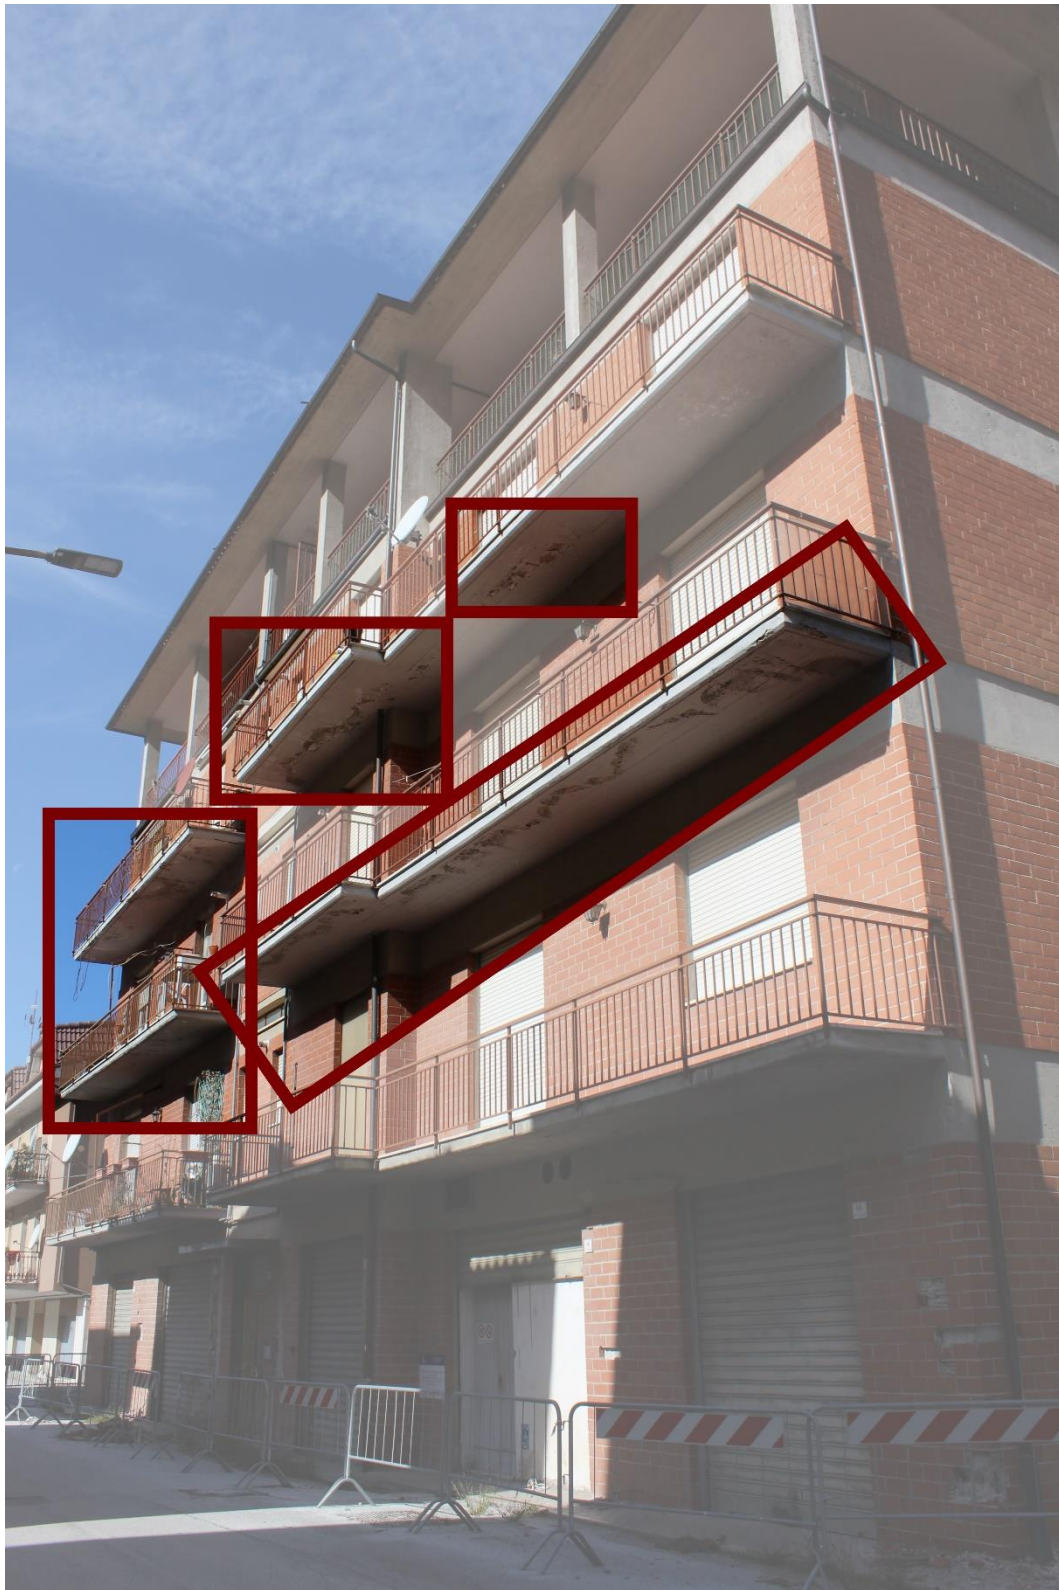
*28) Inadeguato smaltimento delle acque meteoriche (balconi).*

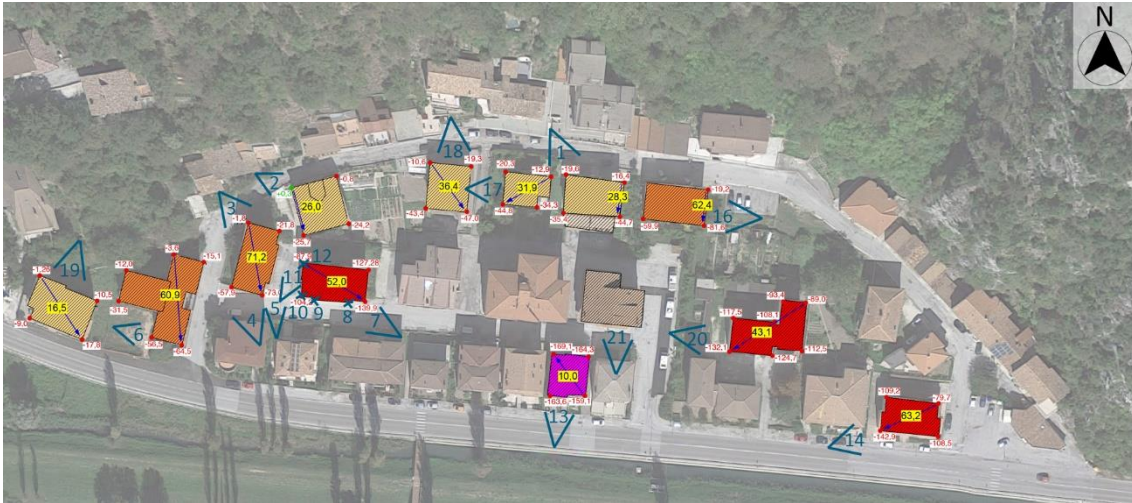
Figura 4.4: Punti di vista fotografici con individuato il dissesto causato da cedimenti differenziali all'interno del quartiere "Madonnetta". Le immagini corrispondenti sono riportate nel seguito.

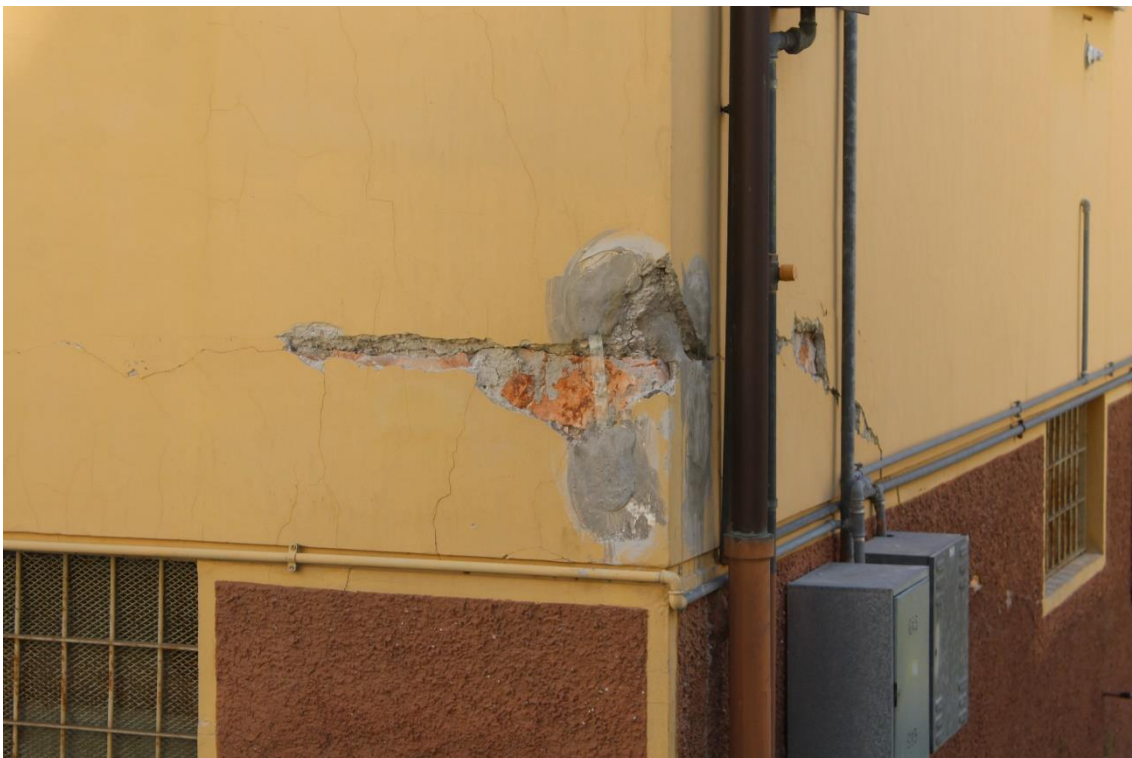
1) Lesione da traslazione orizzontale trasversale terminale - Dettaglio.

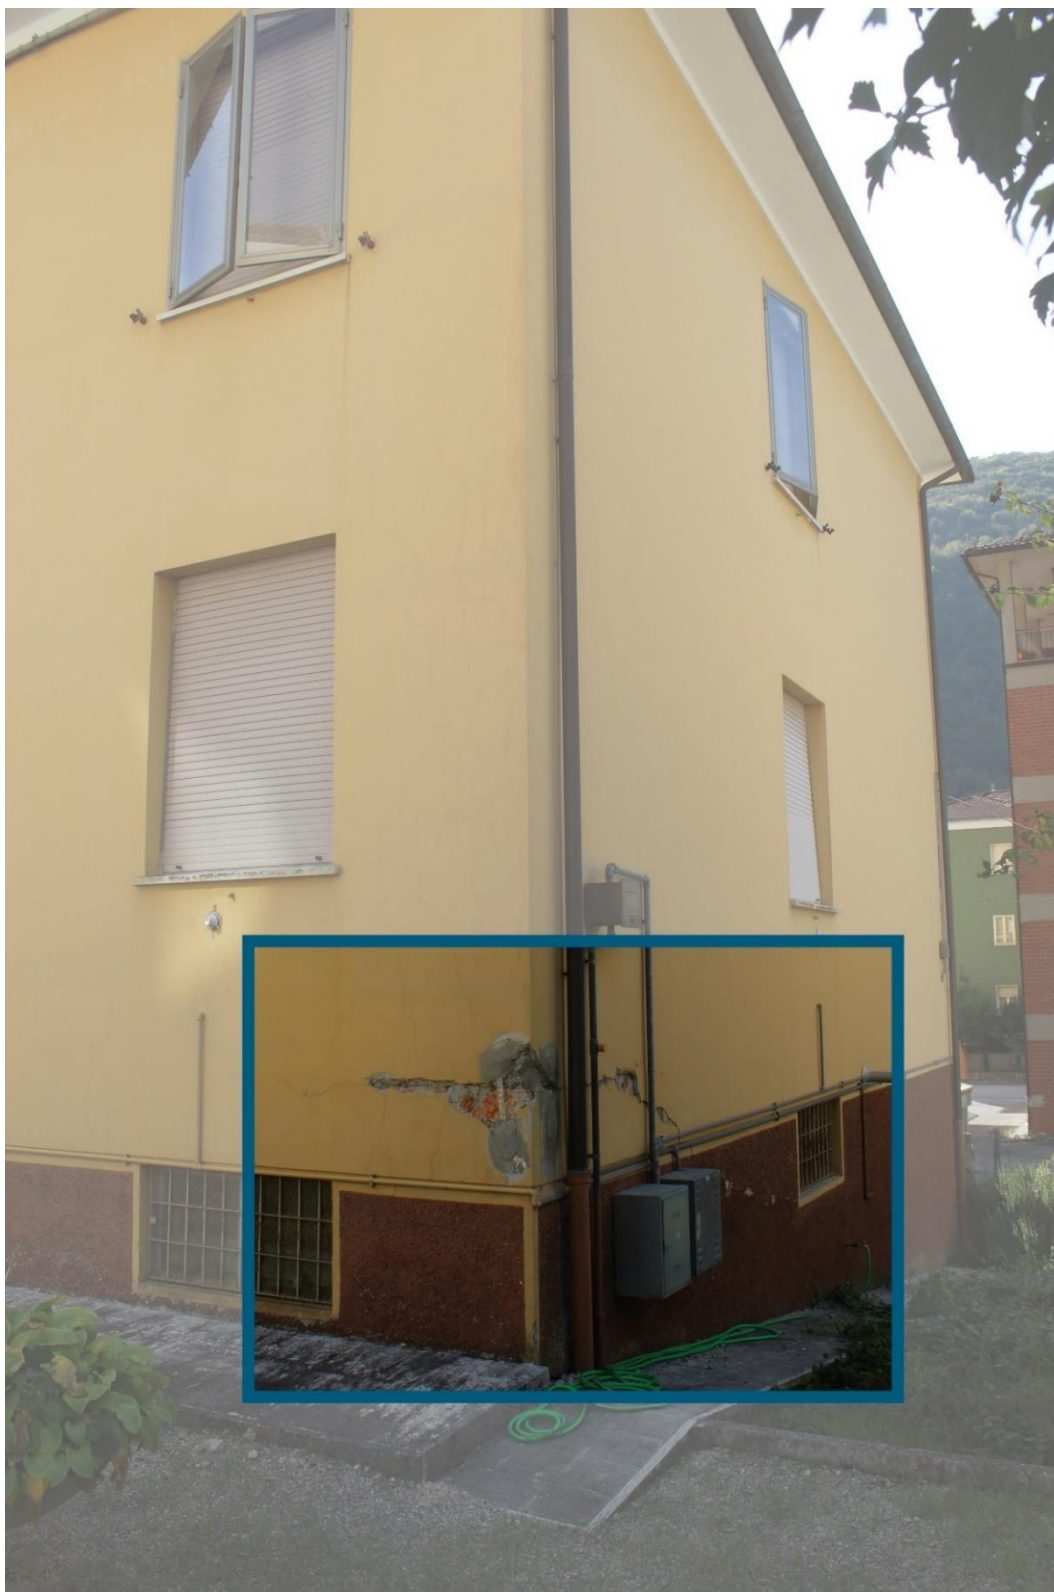
*1) Lesione da traslazione orizzontale trasversale.*

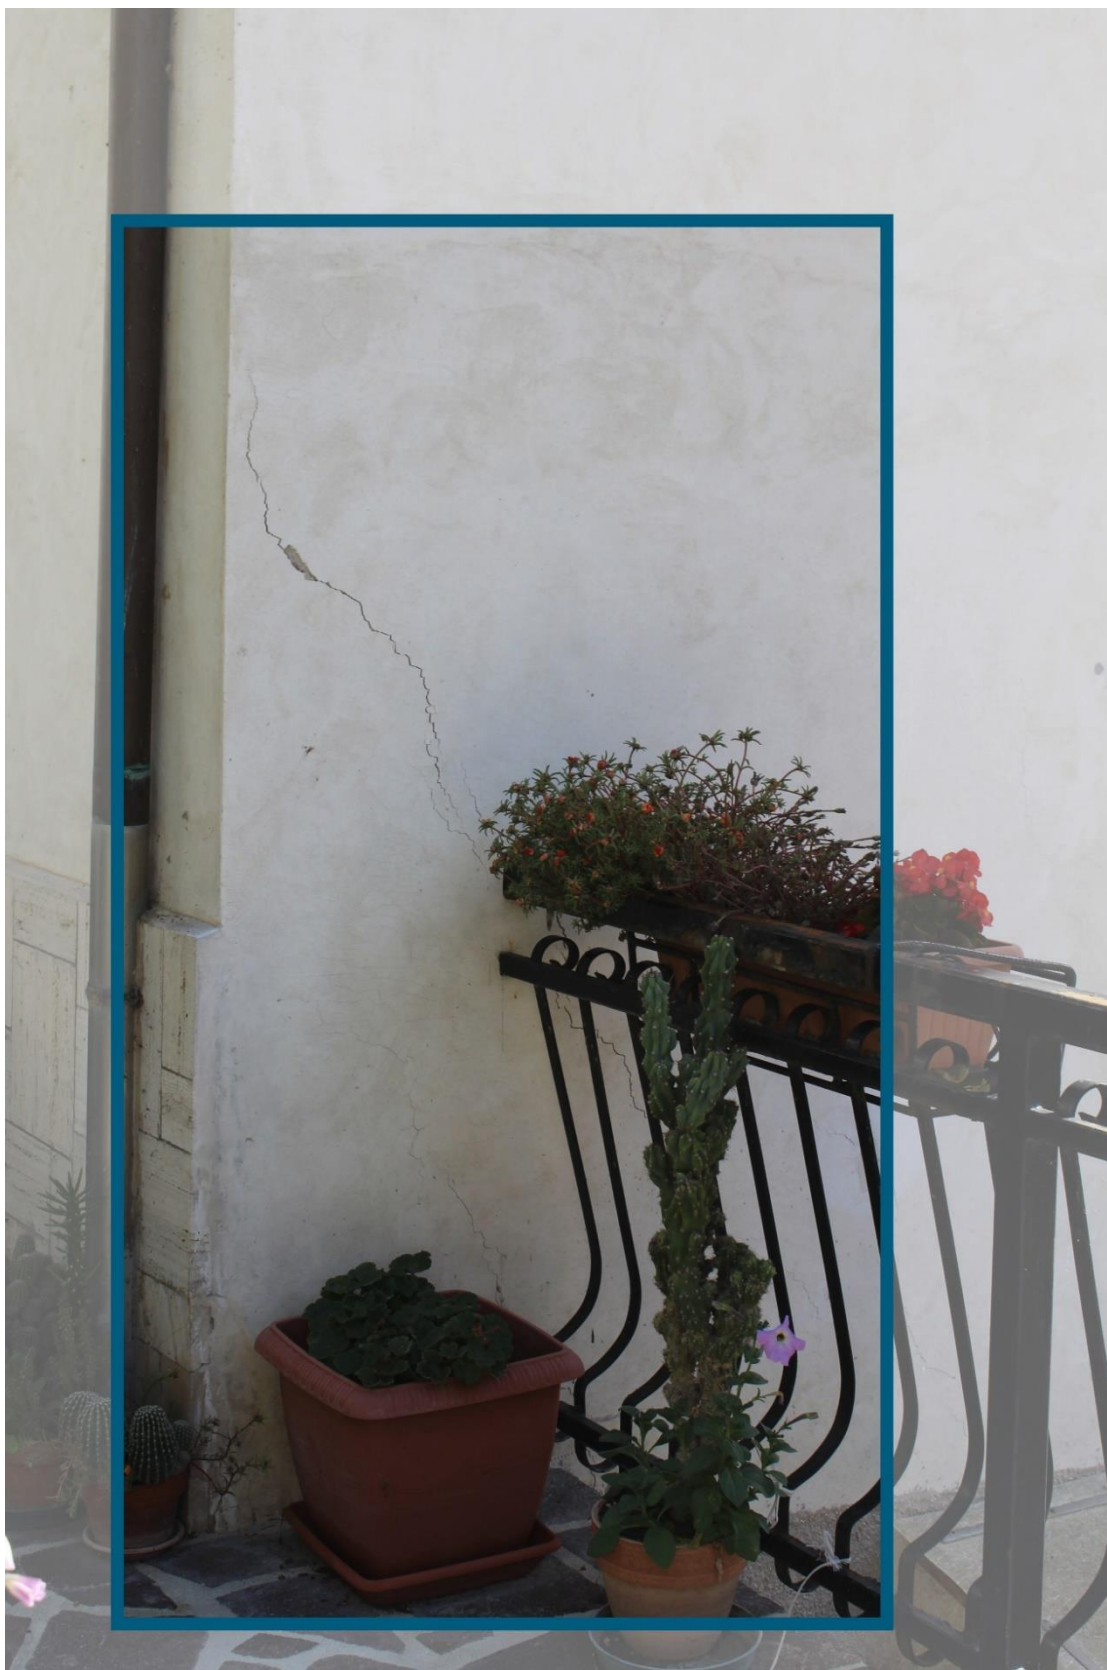
2) *Lesione da traslazione verticale terminale relativa al cedimento fondale a valle della facciata.*

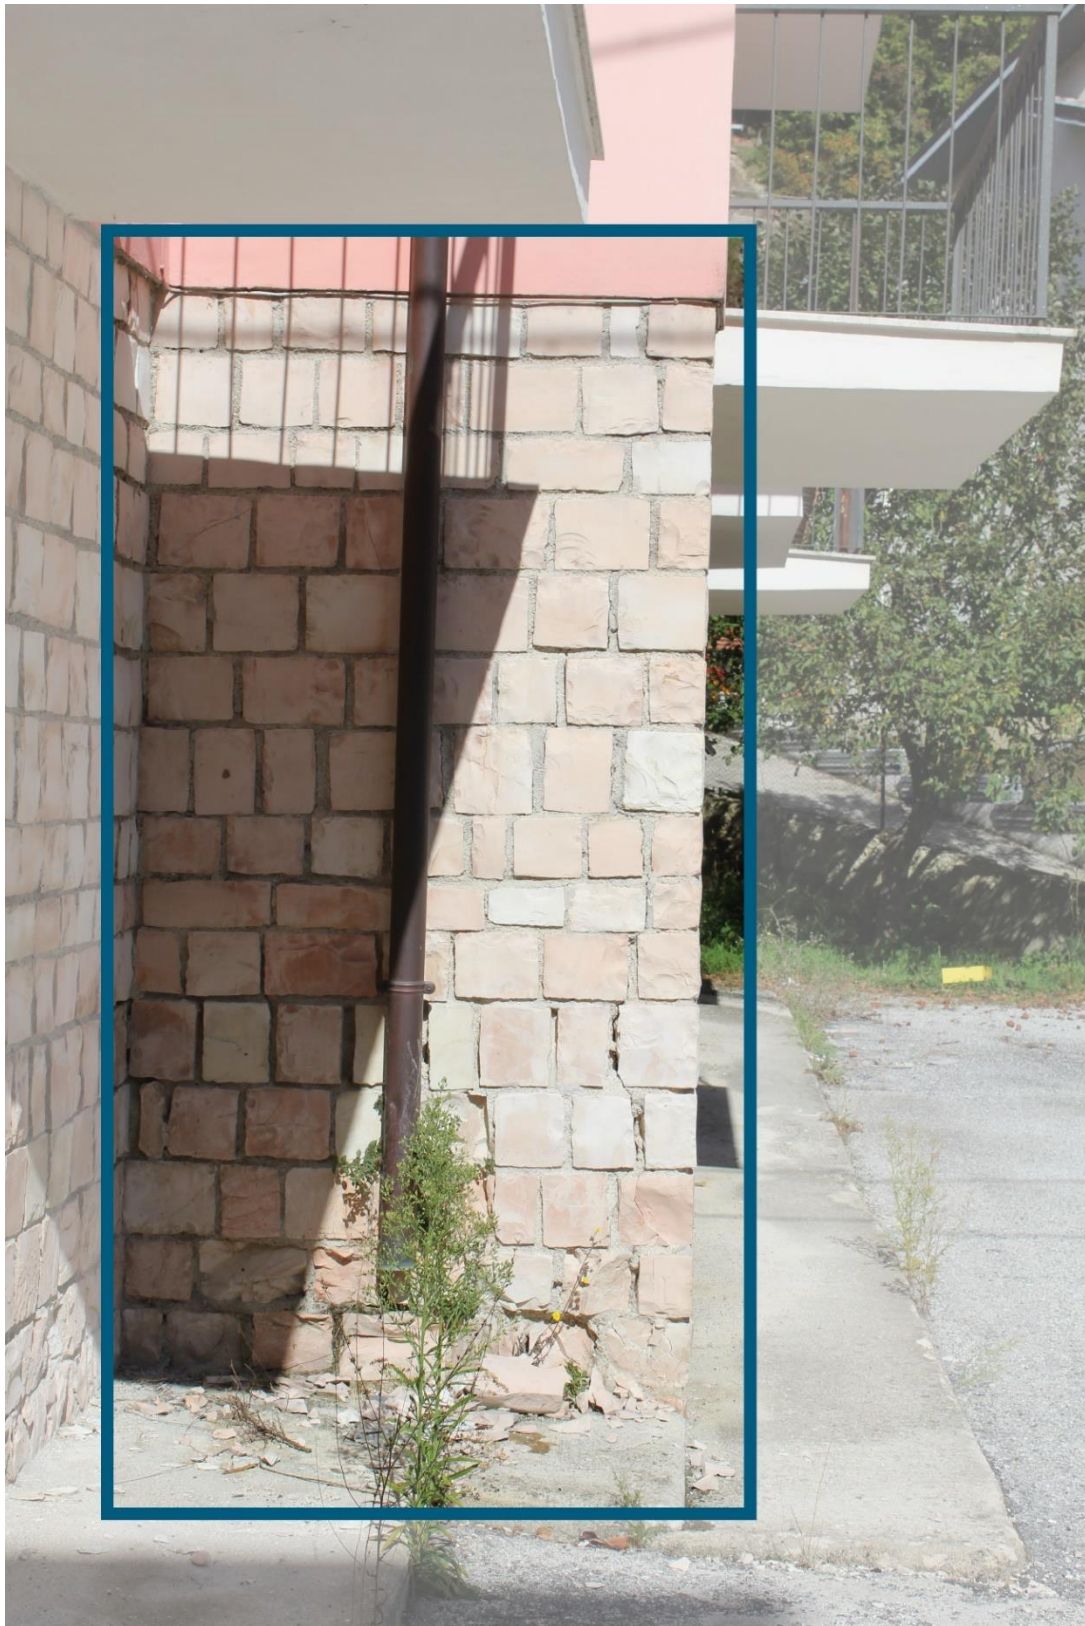
*5) Lesione da schiacciamento derivante da cedimenti fondali combinata con l'azione sismica.*

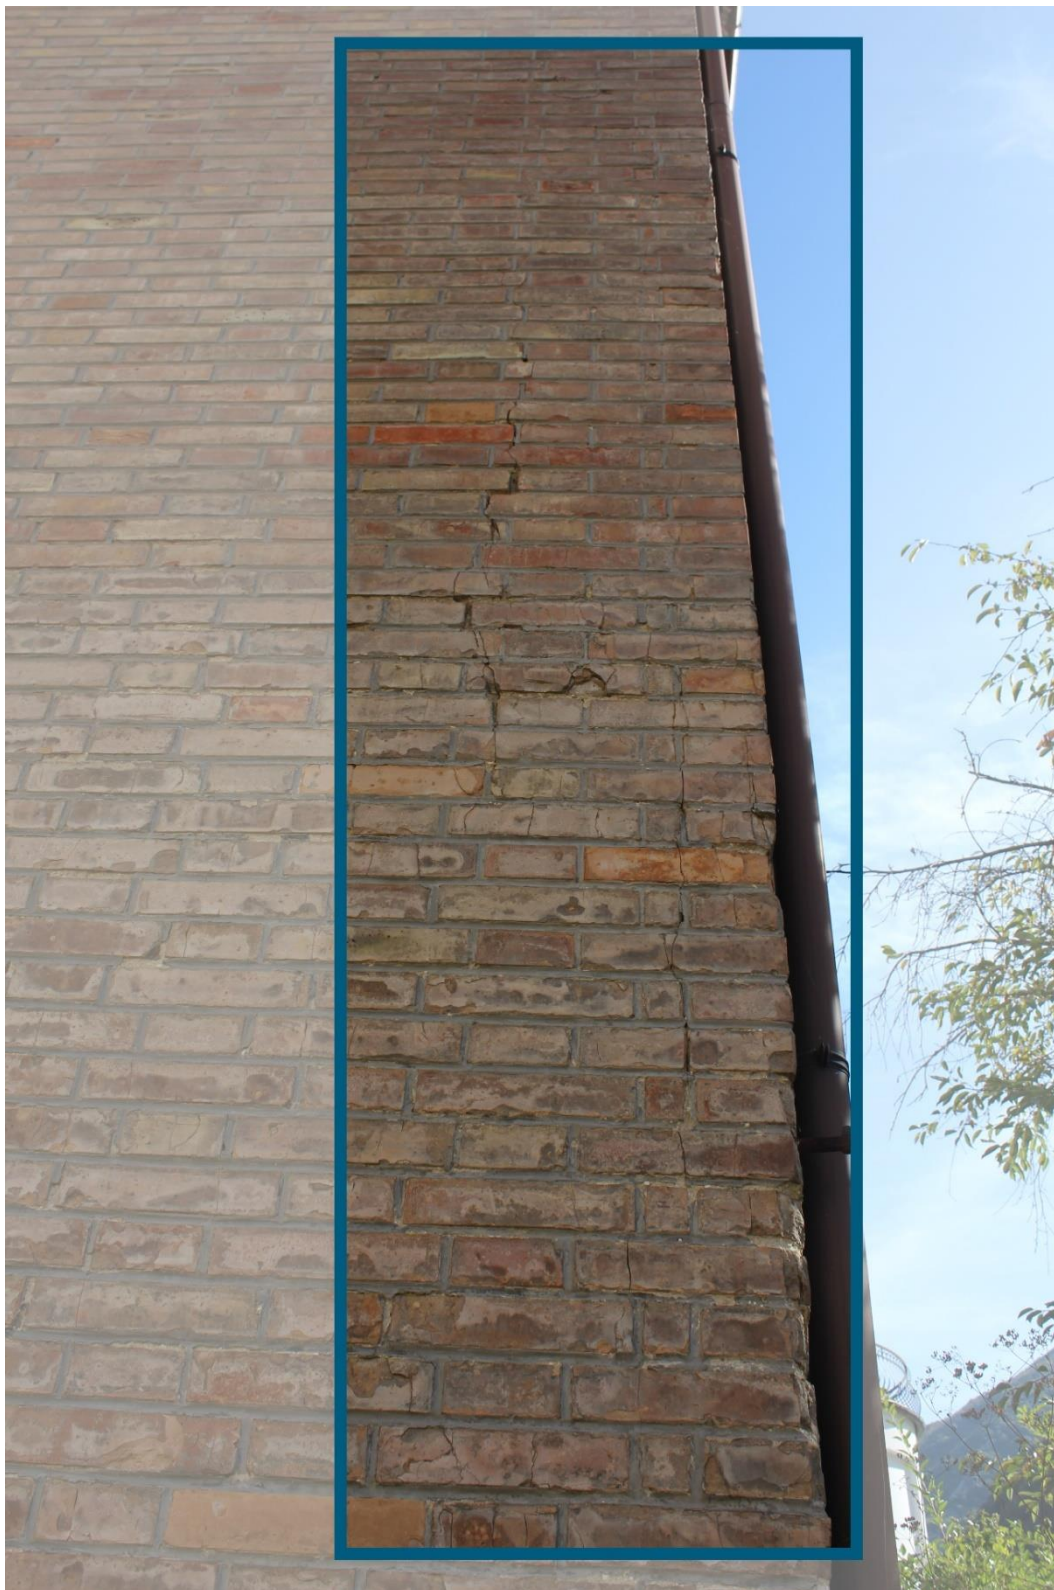
*6) Lesione da schiacciamento derivante da cedimenti fondali.*
