**CONVENZIONE TRA L'UNIVERSITÀ POLITECNICA DELLE MARCHE E IL COMUNE DI PIORACO (MC) PER LA "RICERCA RELATIVA ALLO STUDIO DELLA PERIMETRAZIONE DEL QUARTIERE "MADONNETTA" SITO NEL COMUNE DI PIORACO APPROVATA CON DECRETO DEL VICE COMMISSARIO PER GLI INTERVENTI DI RICOSTRUZIONE POST SISMA 2016 N.40 DEL 09.07.2018 AI SENSI DELLE ORDINANZE COMMISSARIALI NN. 25/2017, 39/2017 E 46/2018"**

OGGETTO: Relazione inerente alla ricerca scientifica relativa avente ad oggetto lo studio della perimetrazione del quartiere "Madonnetta" sito nel comune di Pioraco (MC)"

DATA: **Maggio 2021**

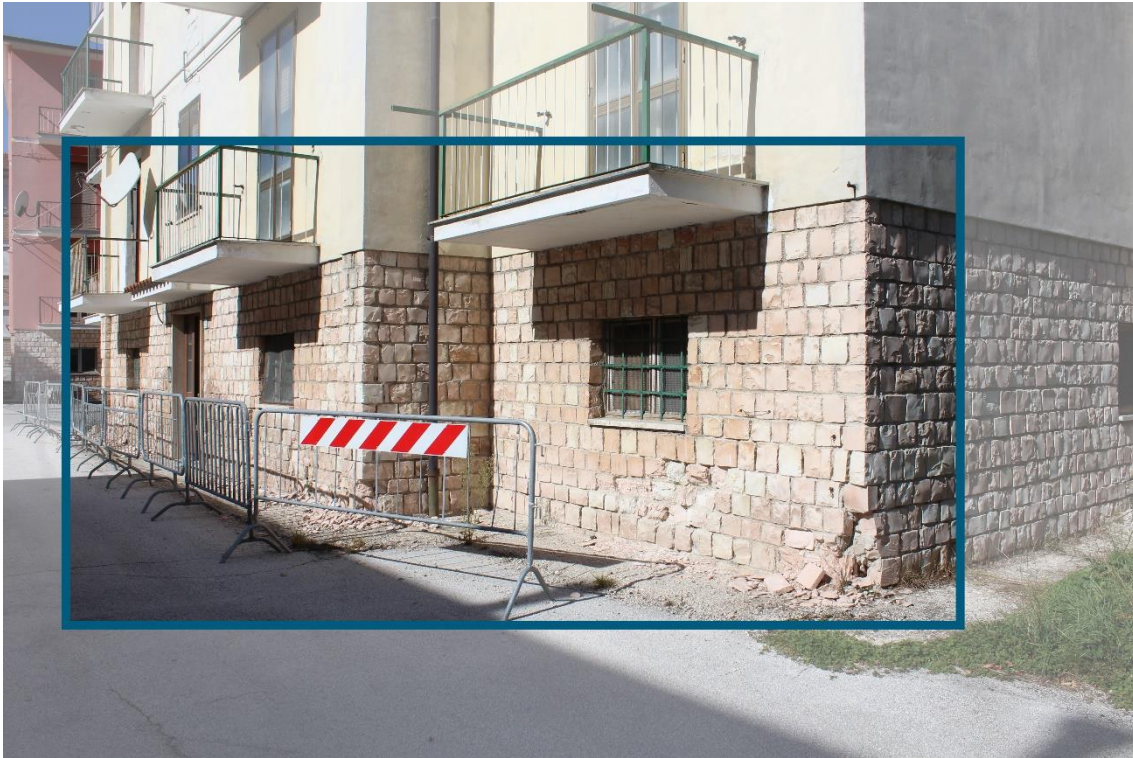
7) Lesione da schiacciamento derivante da cedimenti fondali combinata con l'azione sismica.

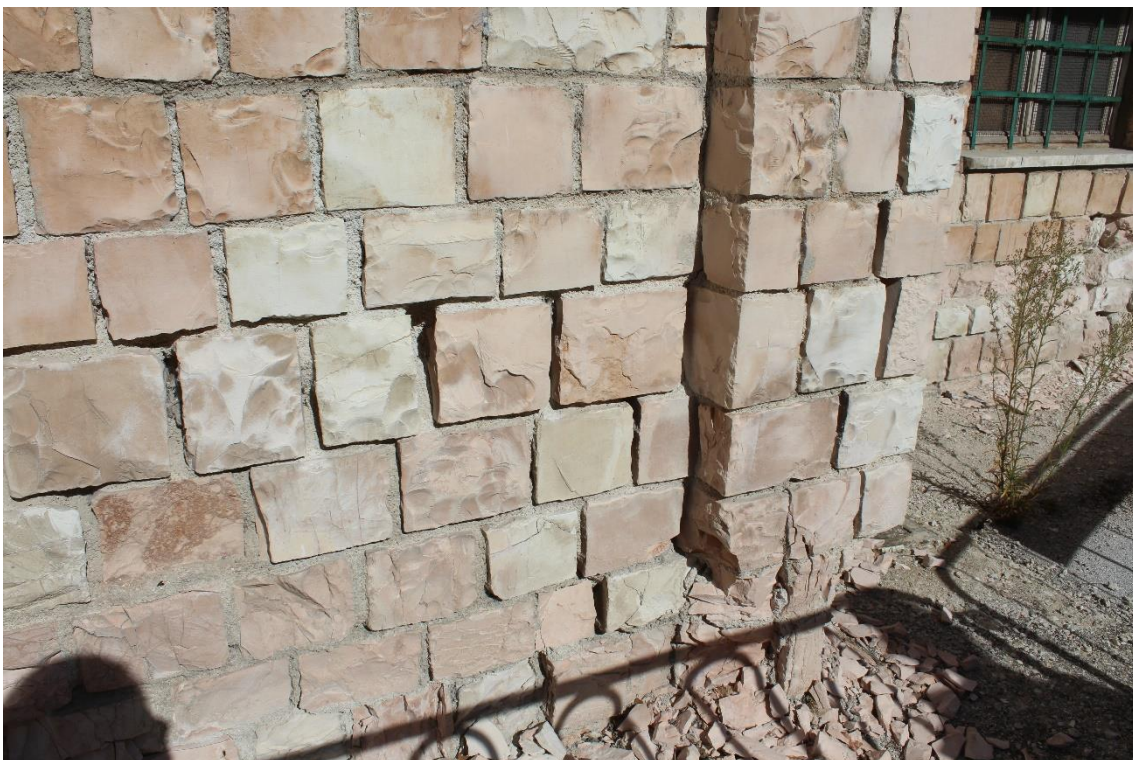
8) Lesione da schiacciamento derivante da cedimenti fondali combinata con l'azione sismica.

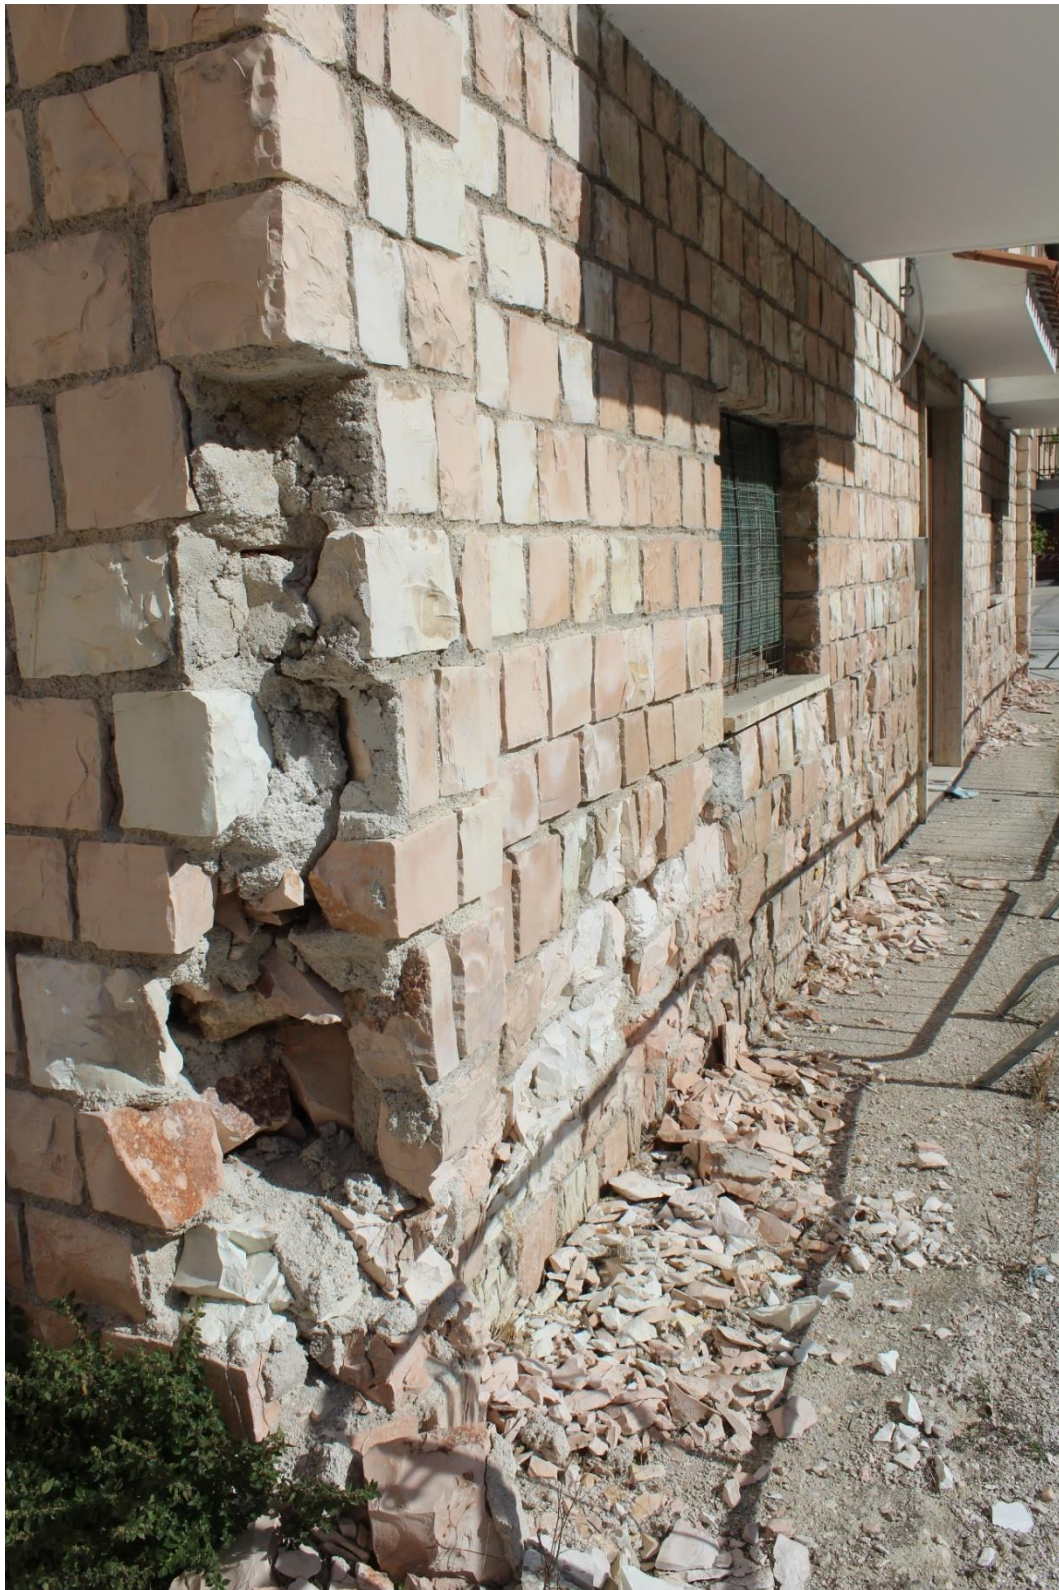
9) *Lesione da traslazione verticale terminale derivante da cedimenti fondali combinata con l'azione sismica.*

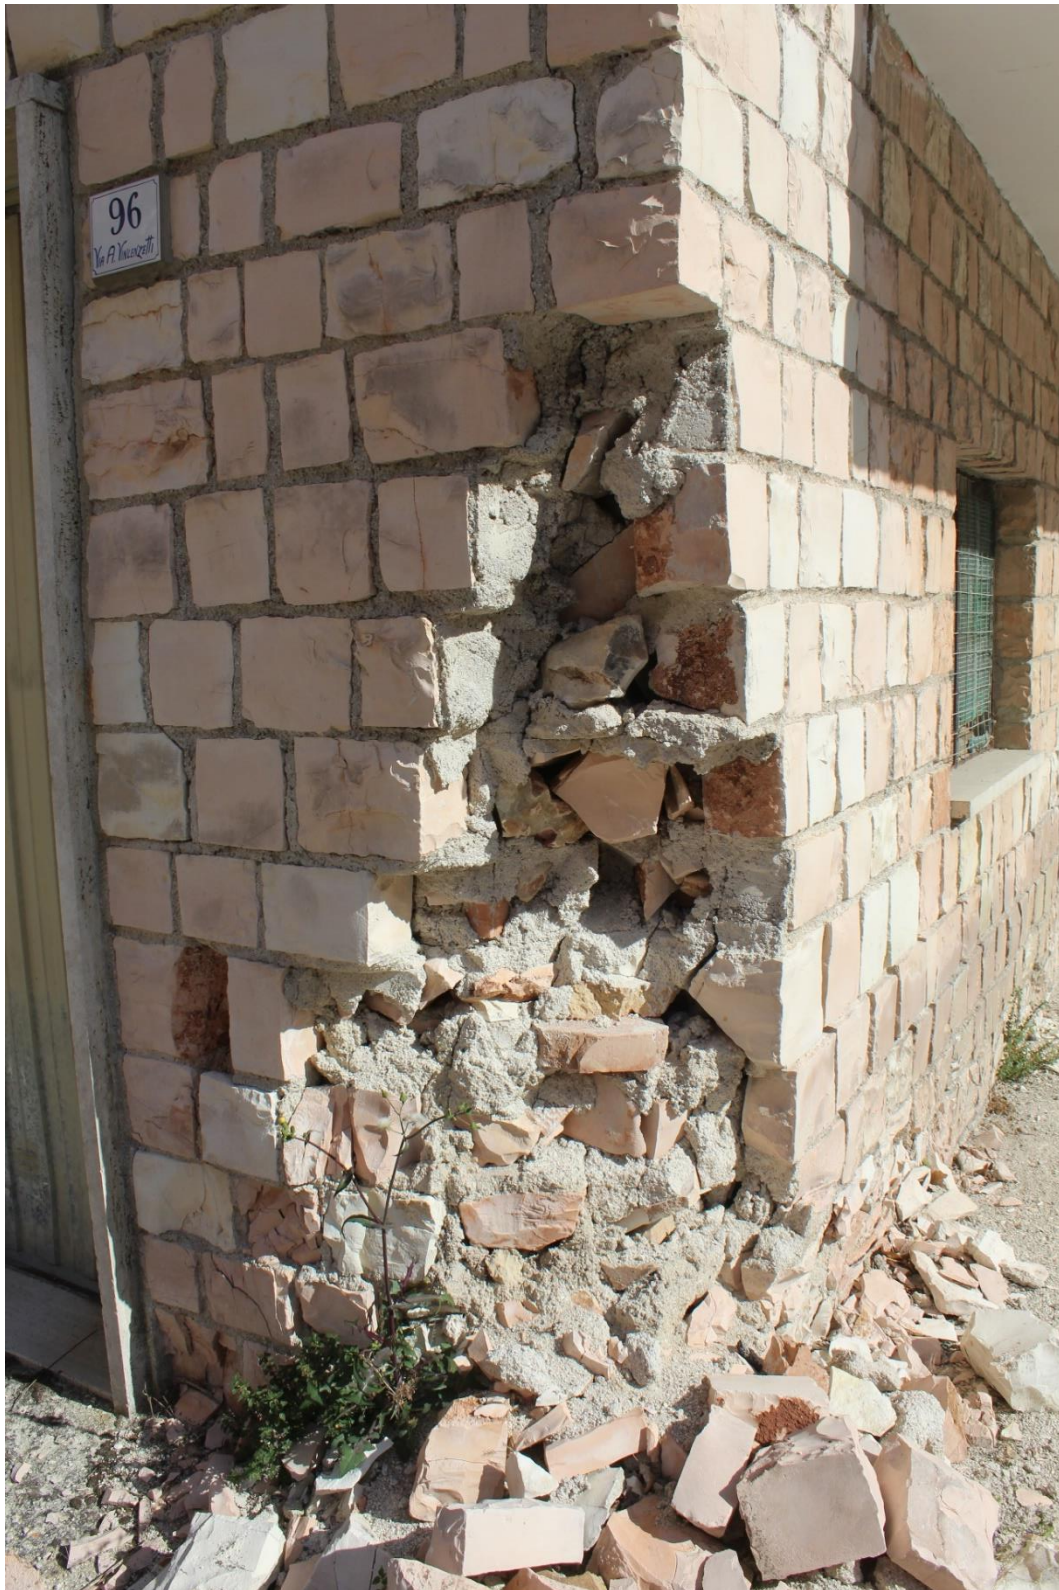
*10) Lesione da traslazione verticale terminale derivante da cedimenti fondali combinata con l'azione sismica.*

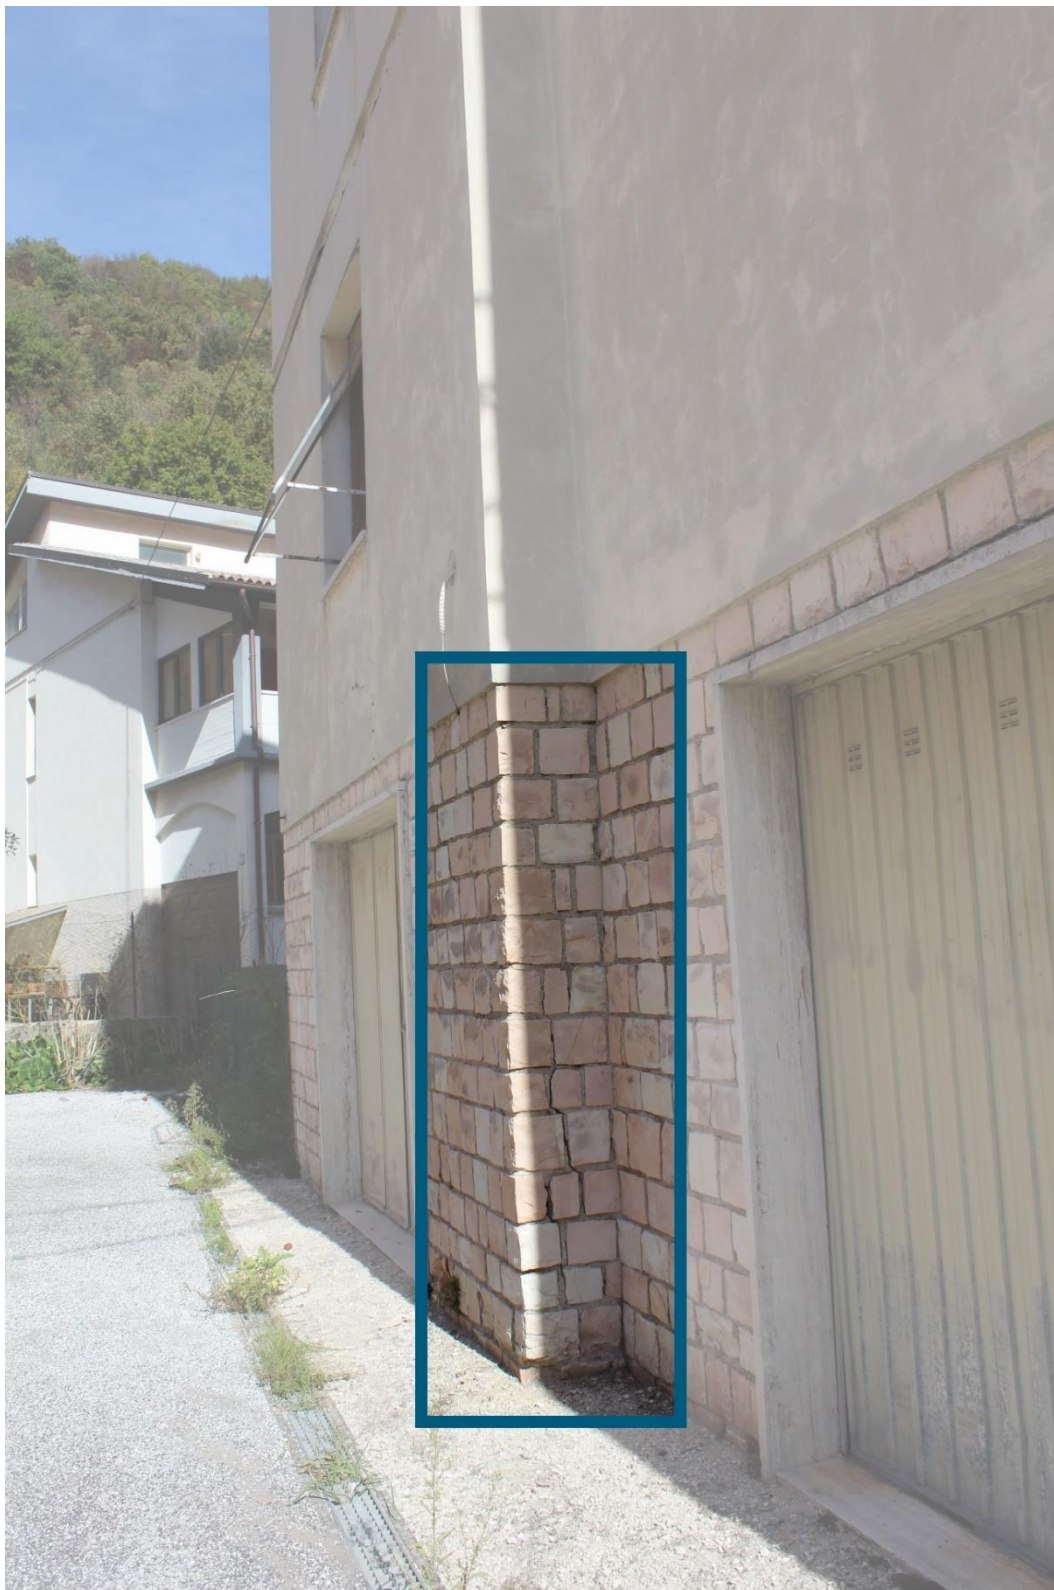
11) *Lesione da schiacciamento derivante da cedimenti fondali combinata con l'azione sismica.*

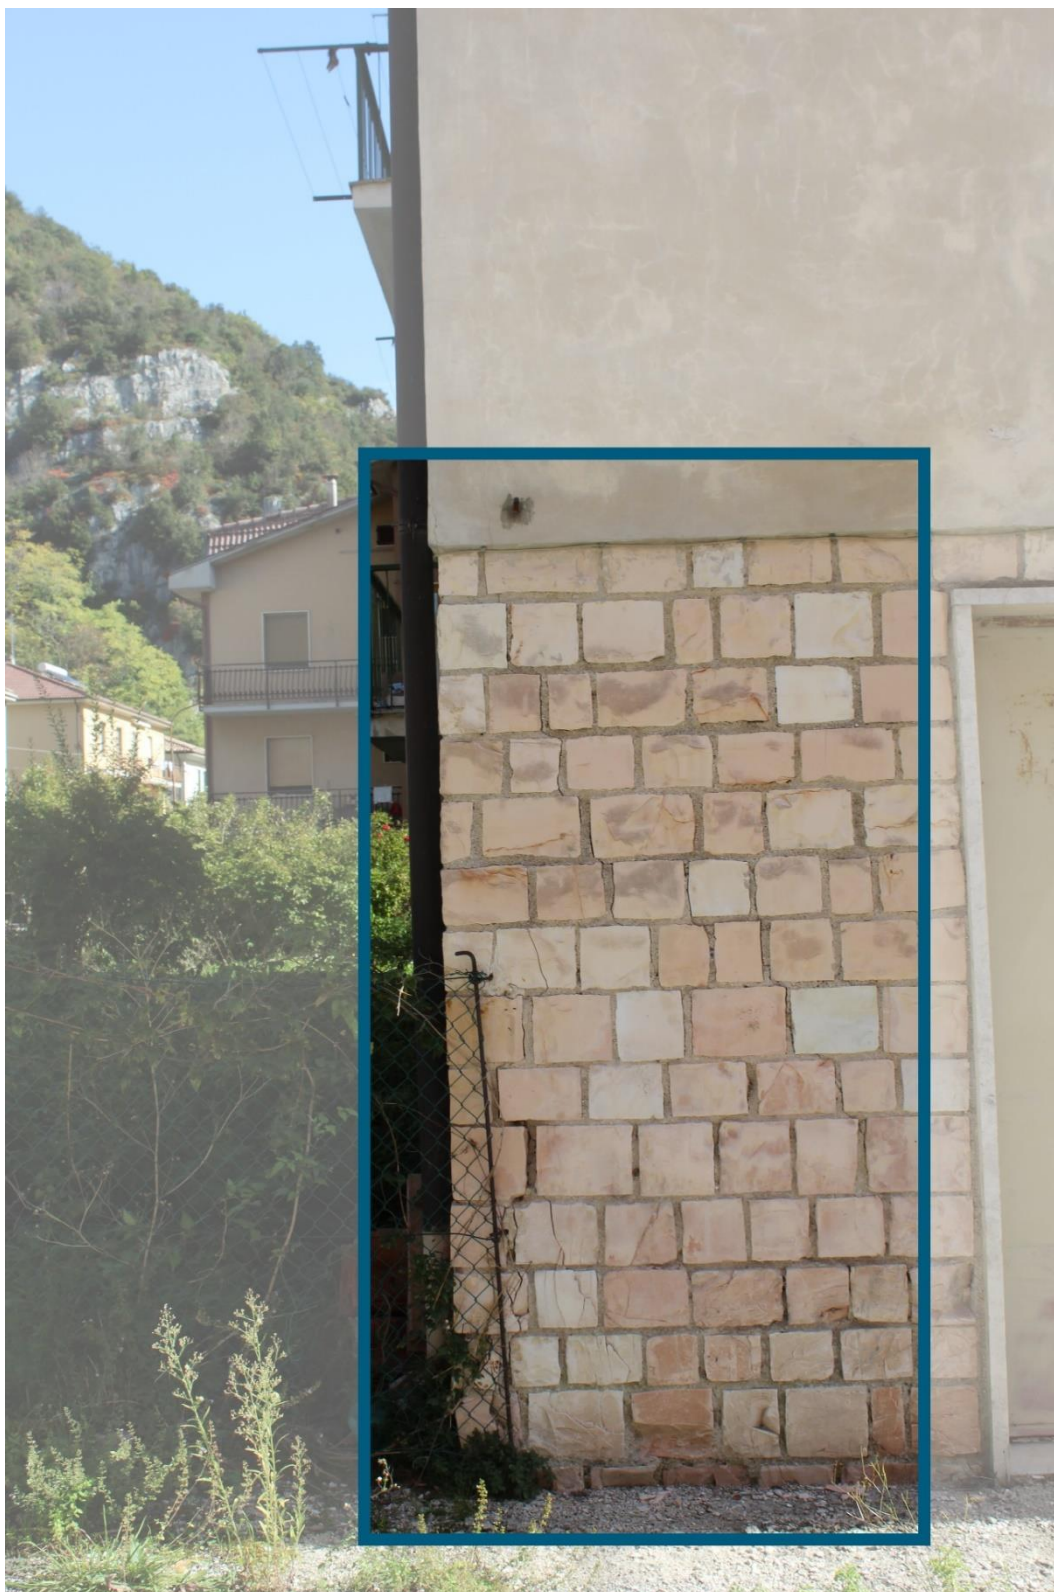
*12) Lesione da schiacciamento derivante da cedimenti fondali combinata con l'azione sismica.*

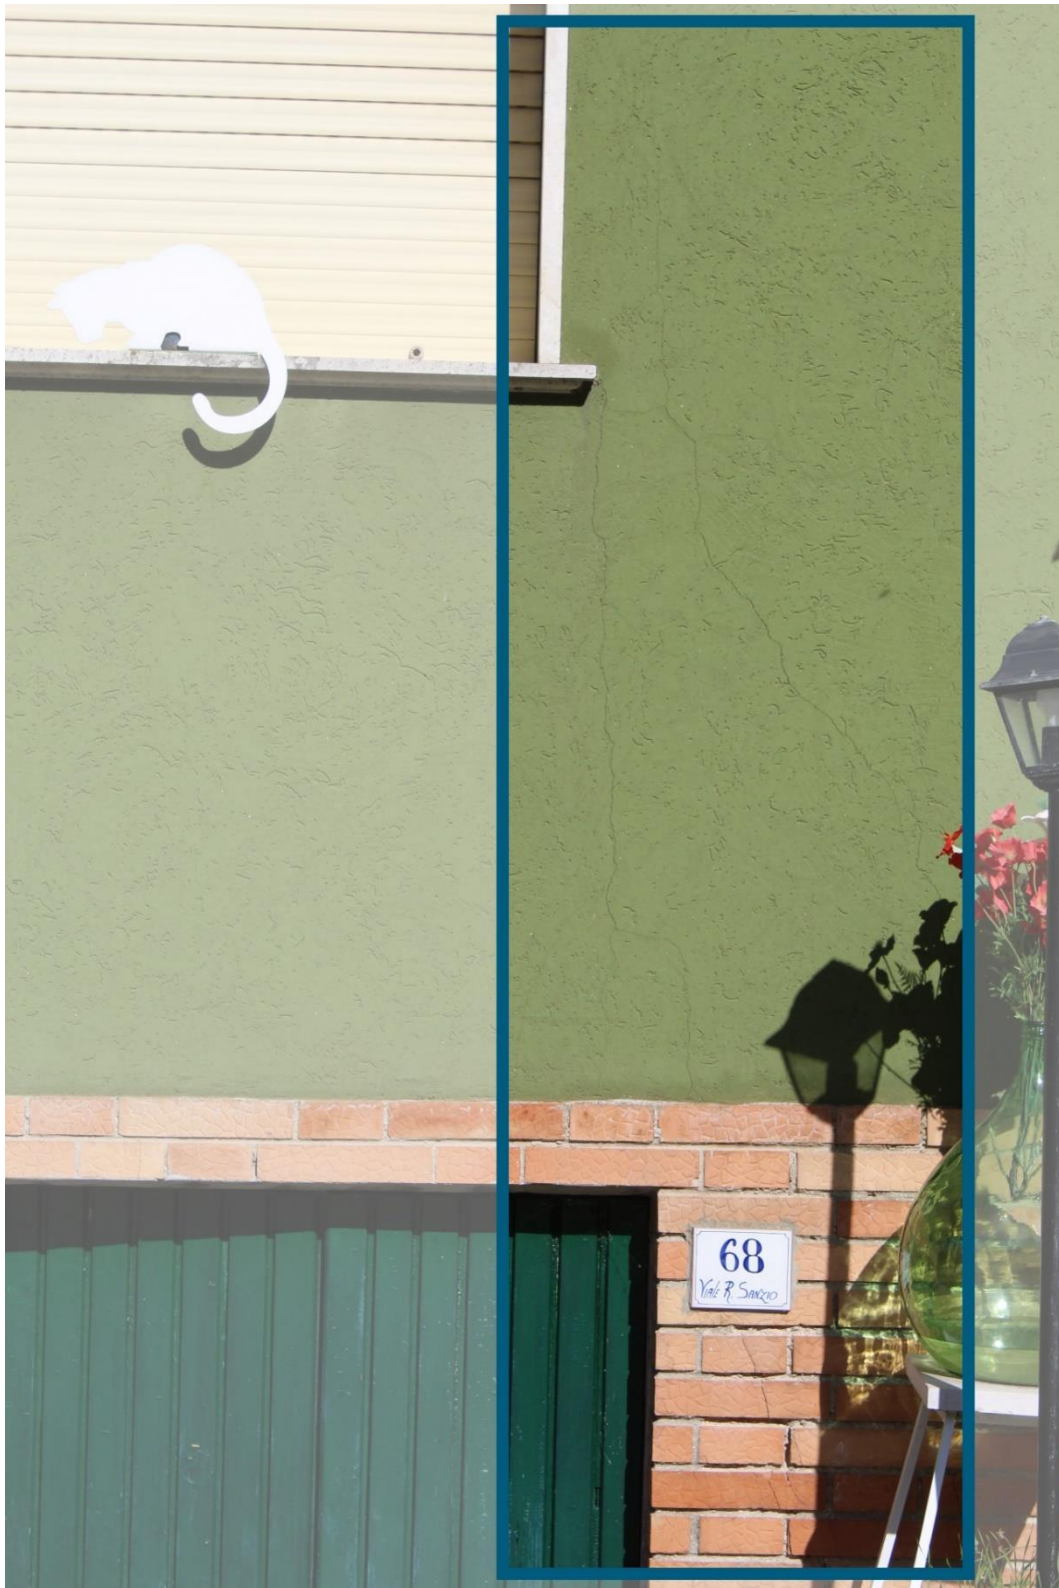
13) Lesione da traslazione verticale in un muro con aperture (percorsi che offrono la minore resistenza alla rottura).

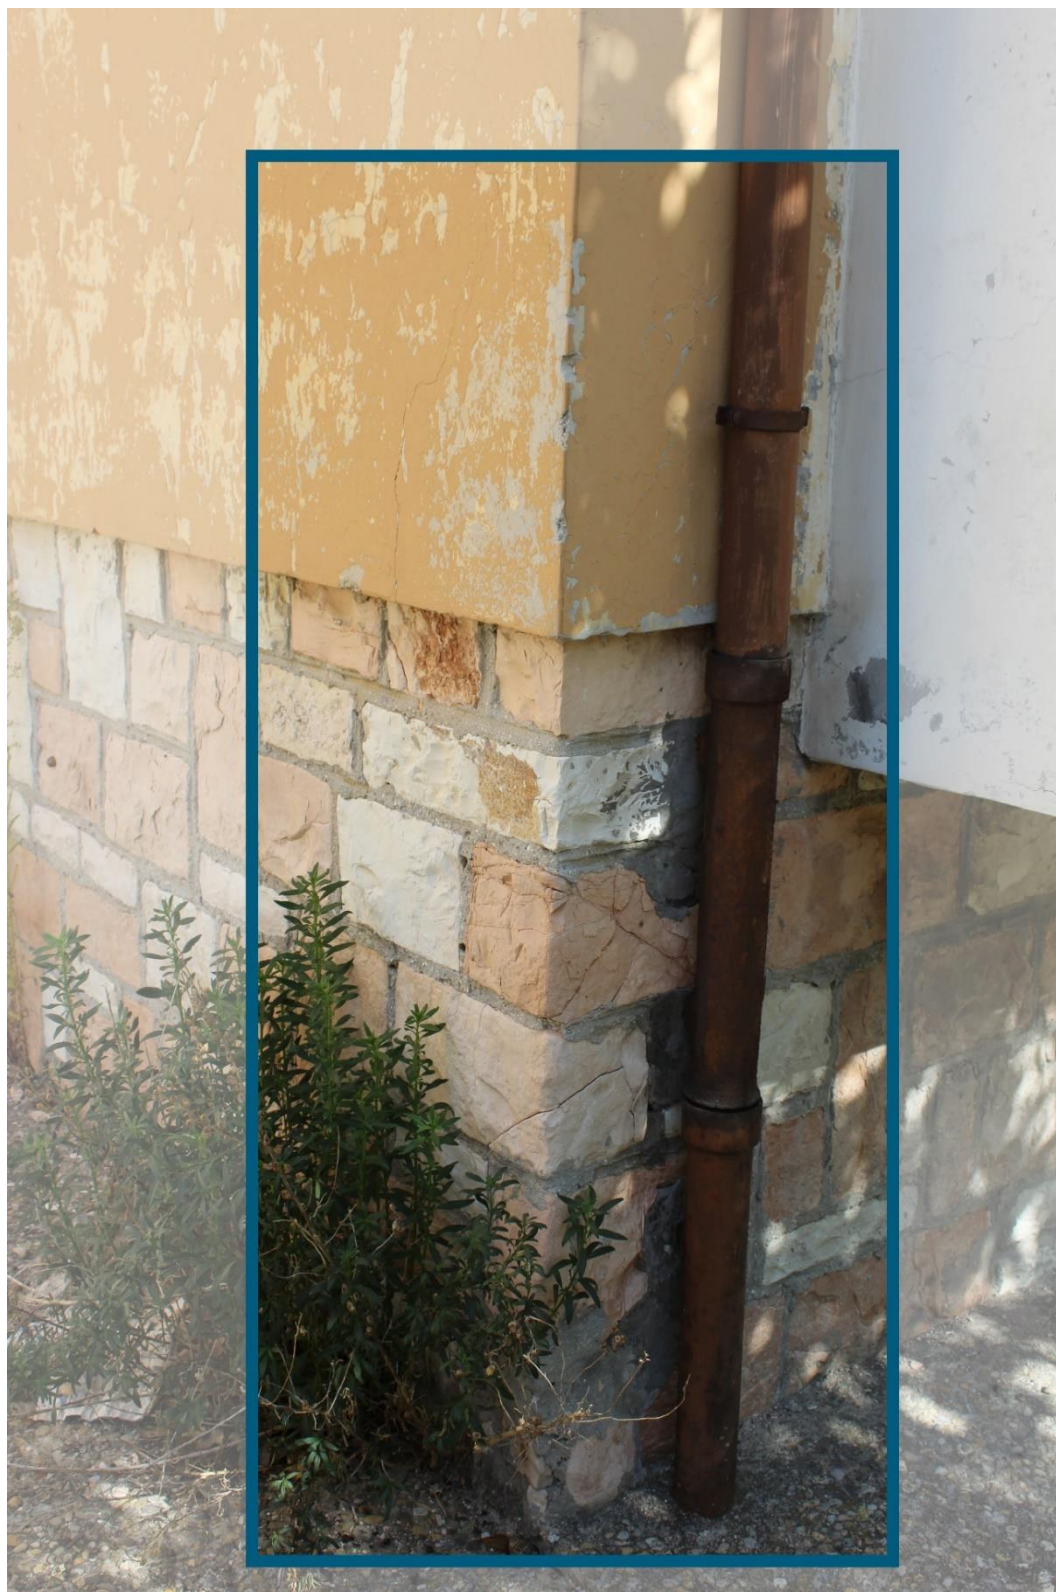
*15) Lesione da schiacciamento derivante da cedimenti fondali.*

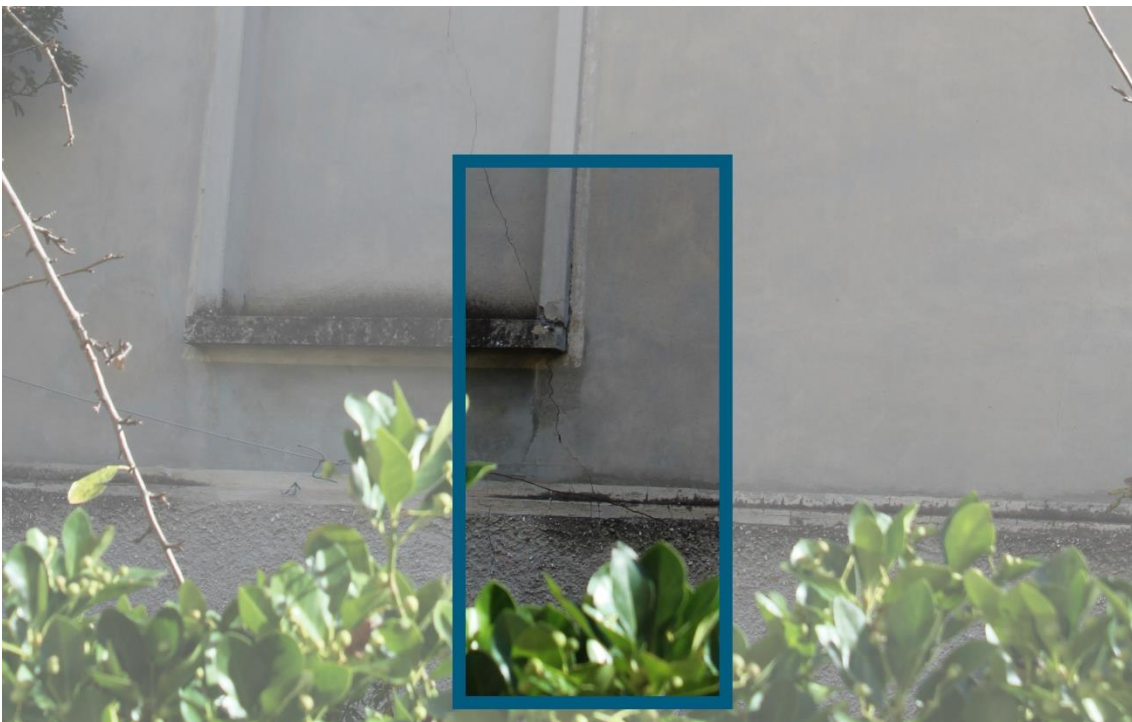
*17) Lesione da traslazione verticale in un muro con aperture (percorsi che offrono la minore resistenza alla rottura).*

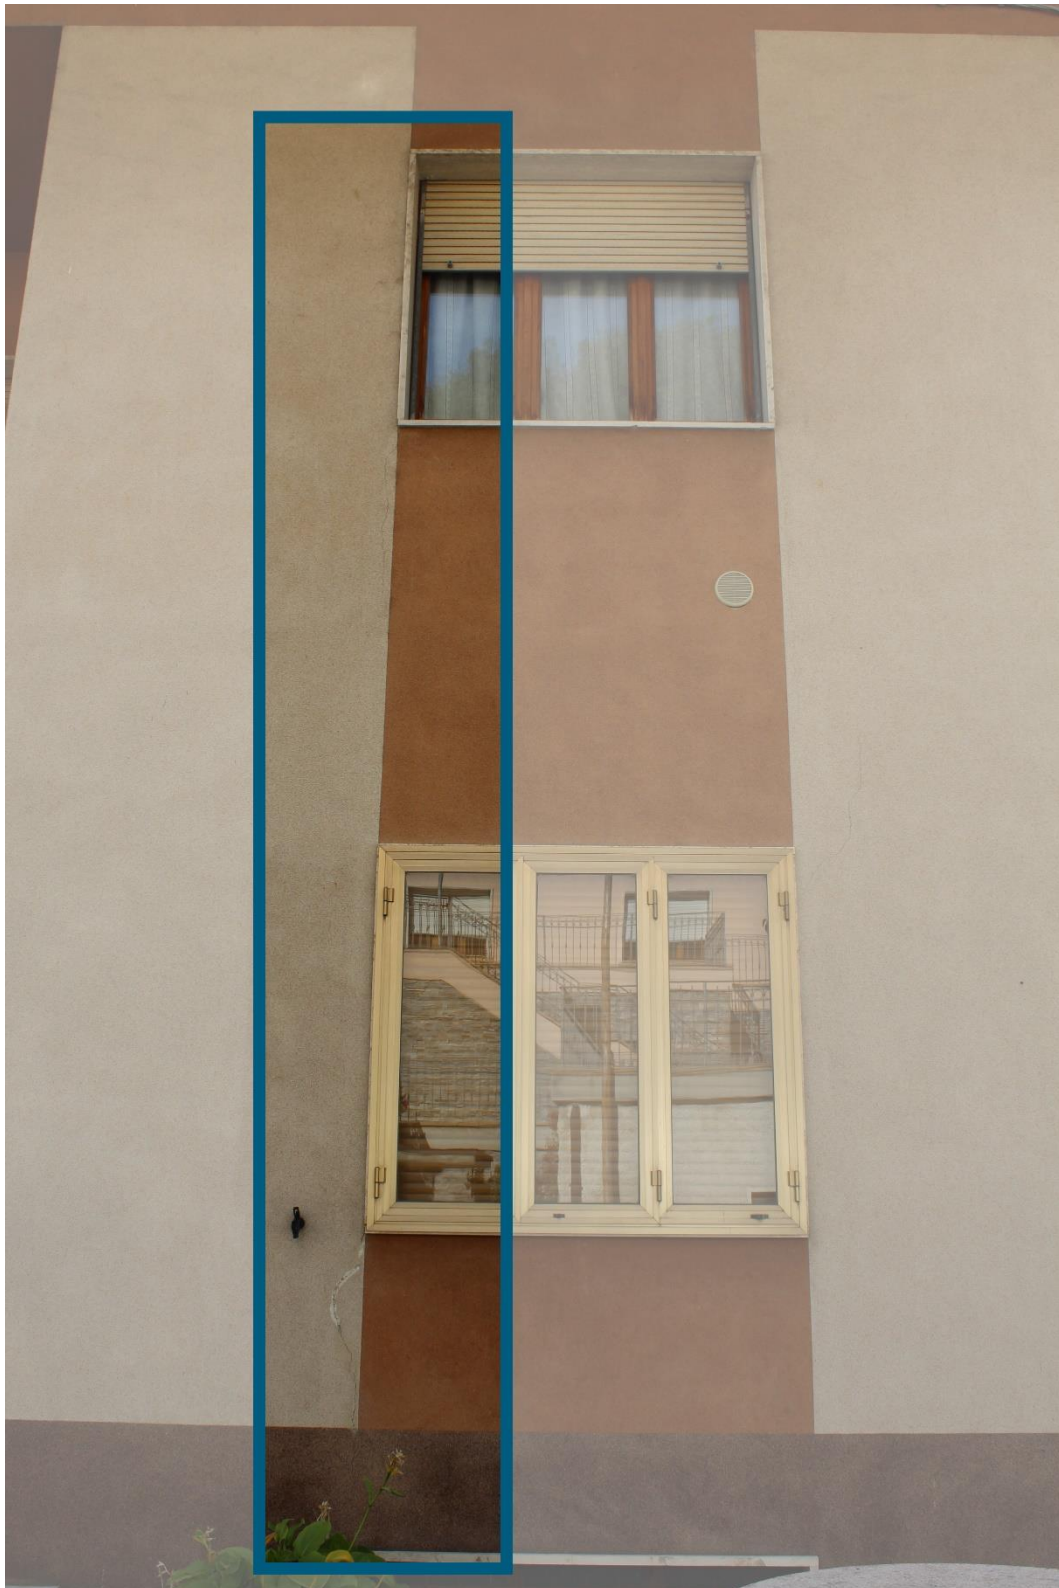
*18) Lesione da traslazione verticale in un muro con aperture (percorsi che offrono la minore resistenza alla rottura).*

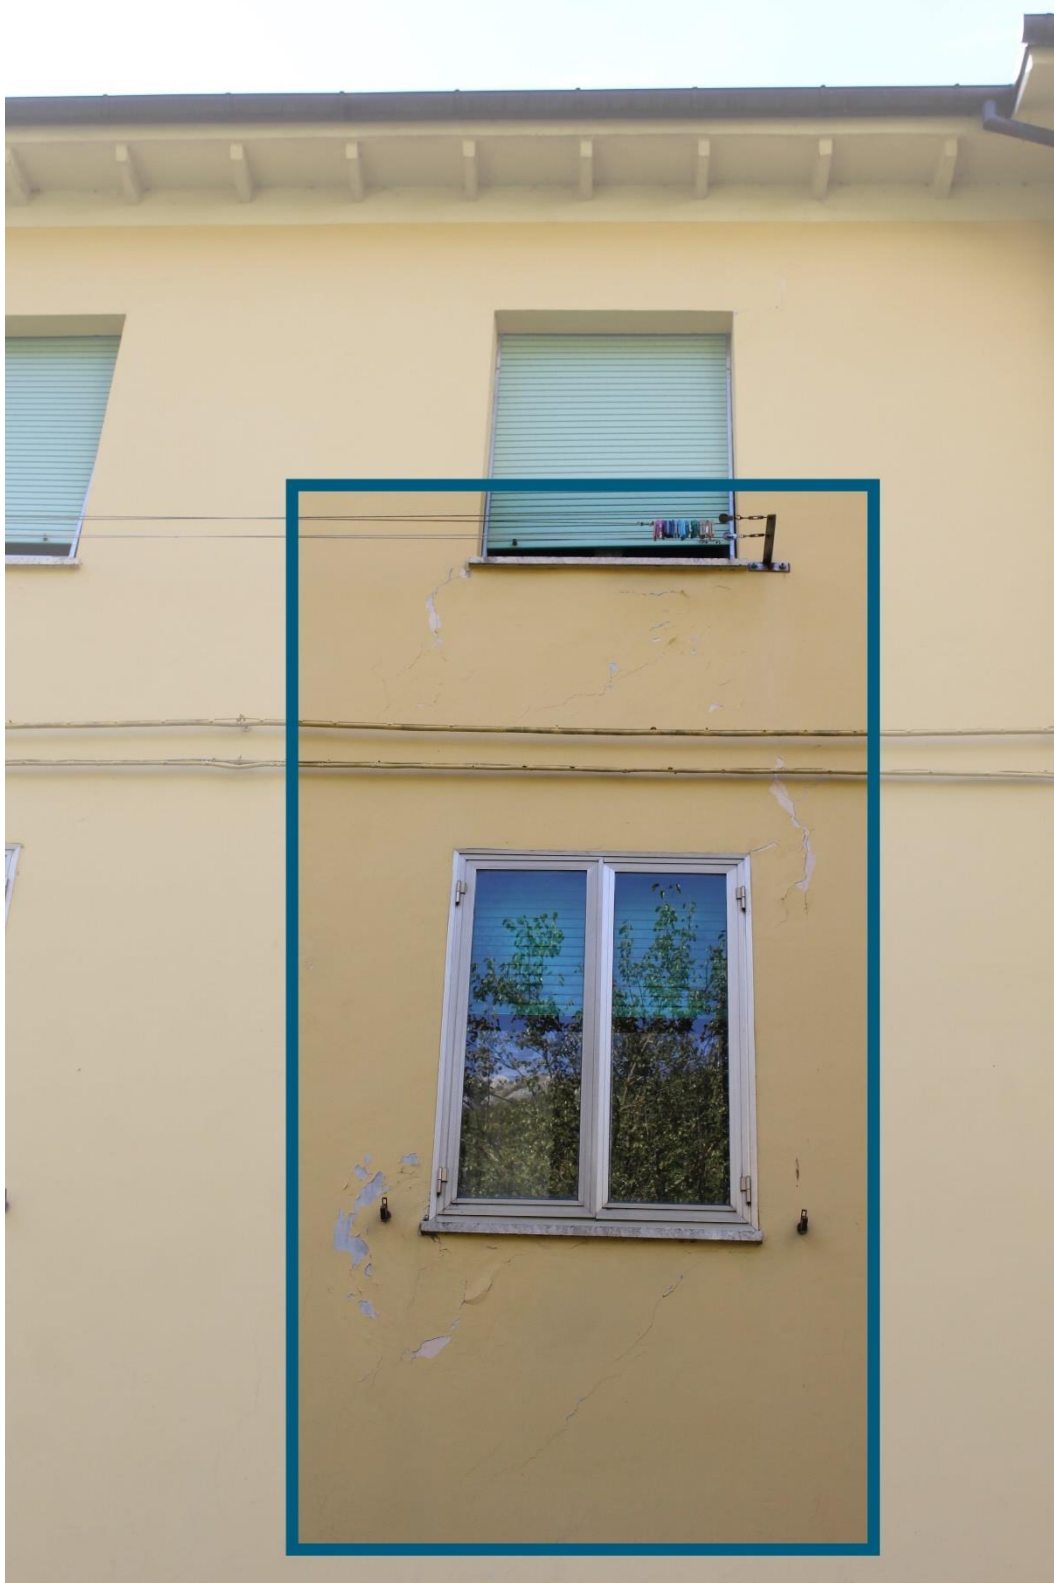
*19) Lesione da traslazione verticale in un muro con aperture (percorsi che offrono la minore resistenza alla rottura).*

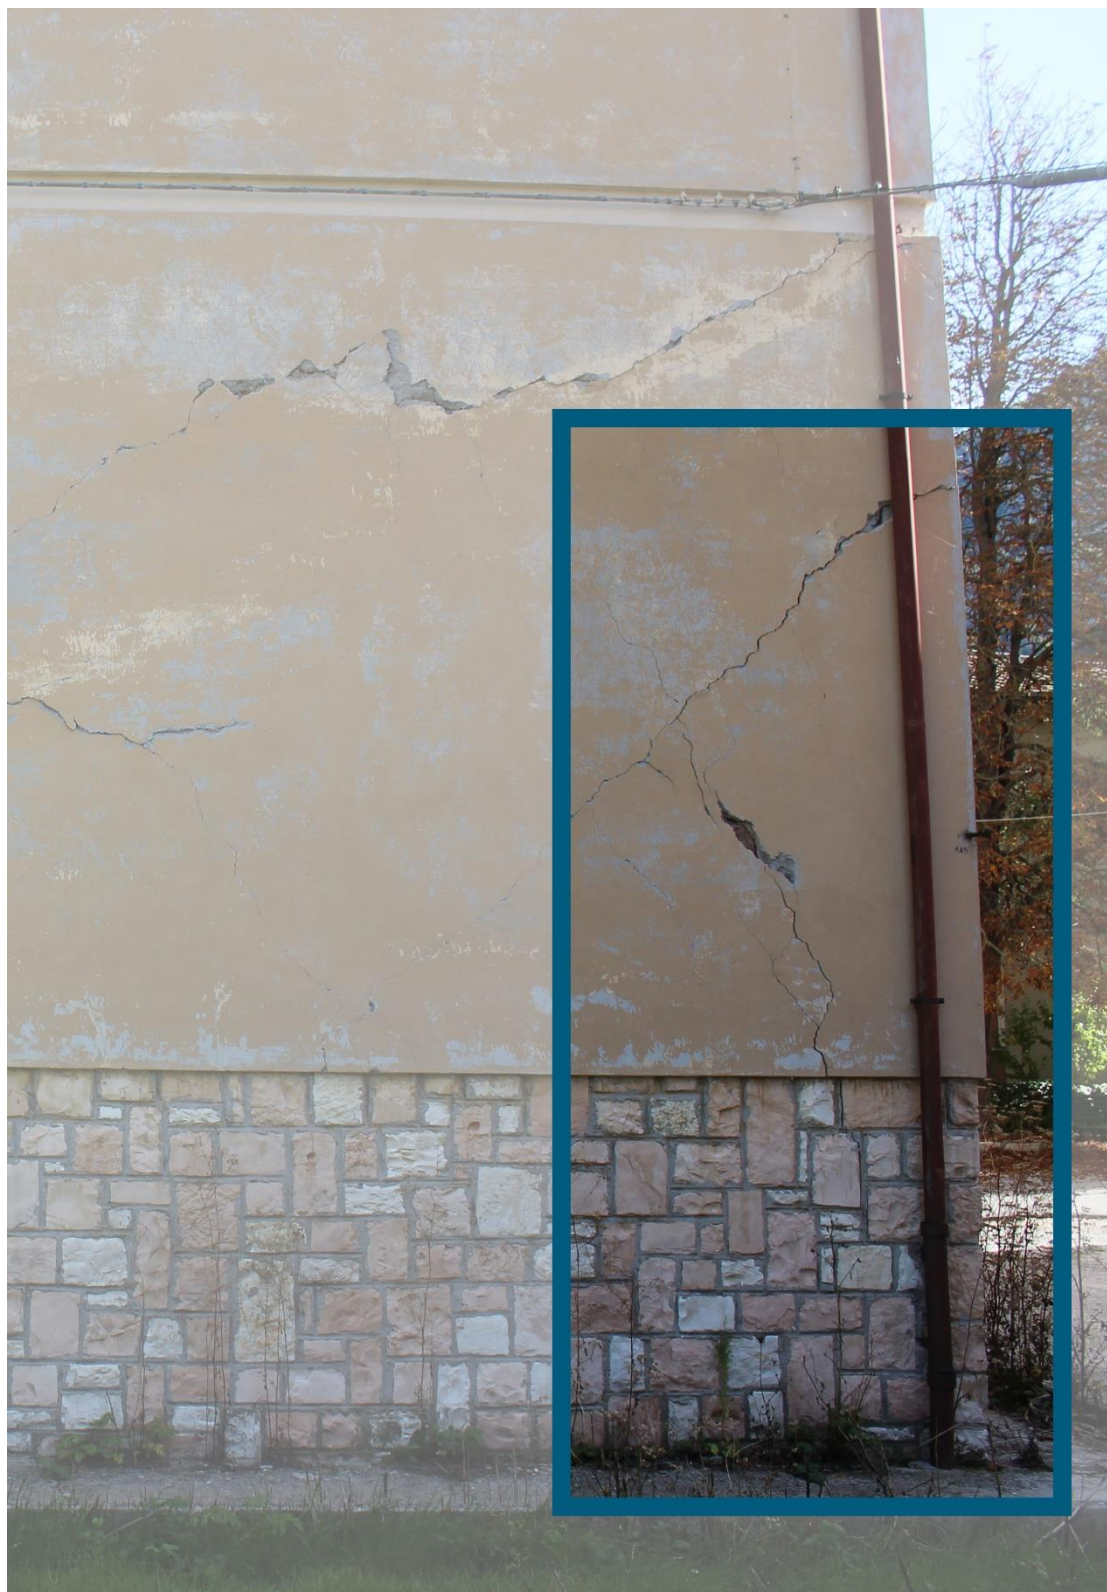
20) Lesione da rotazione derivante da elevati cedimenti differenziali fondali (vistoso fuoripiombo).

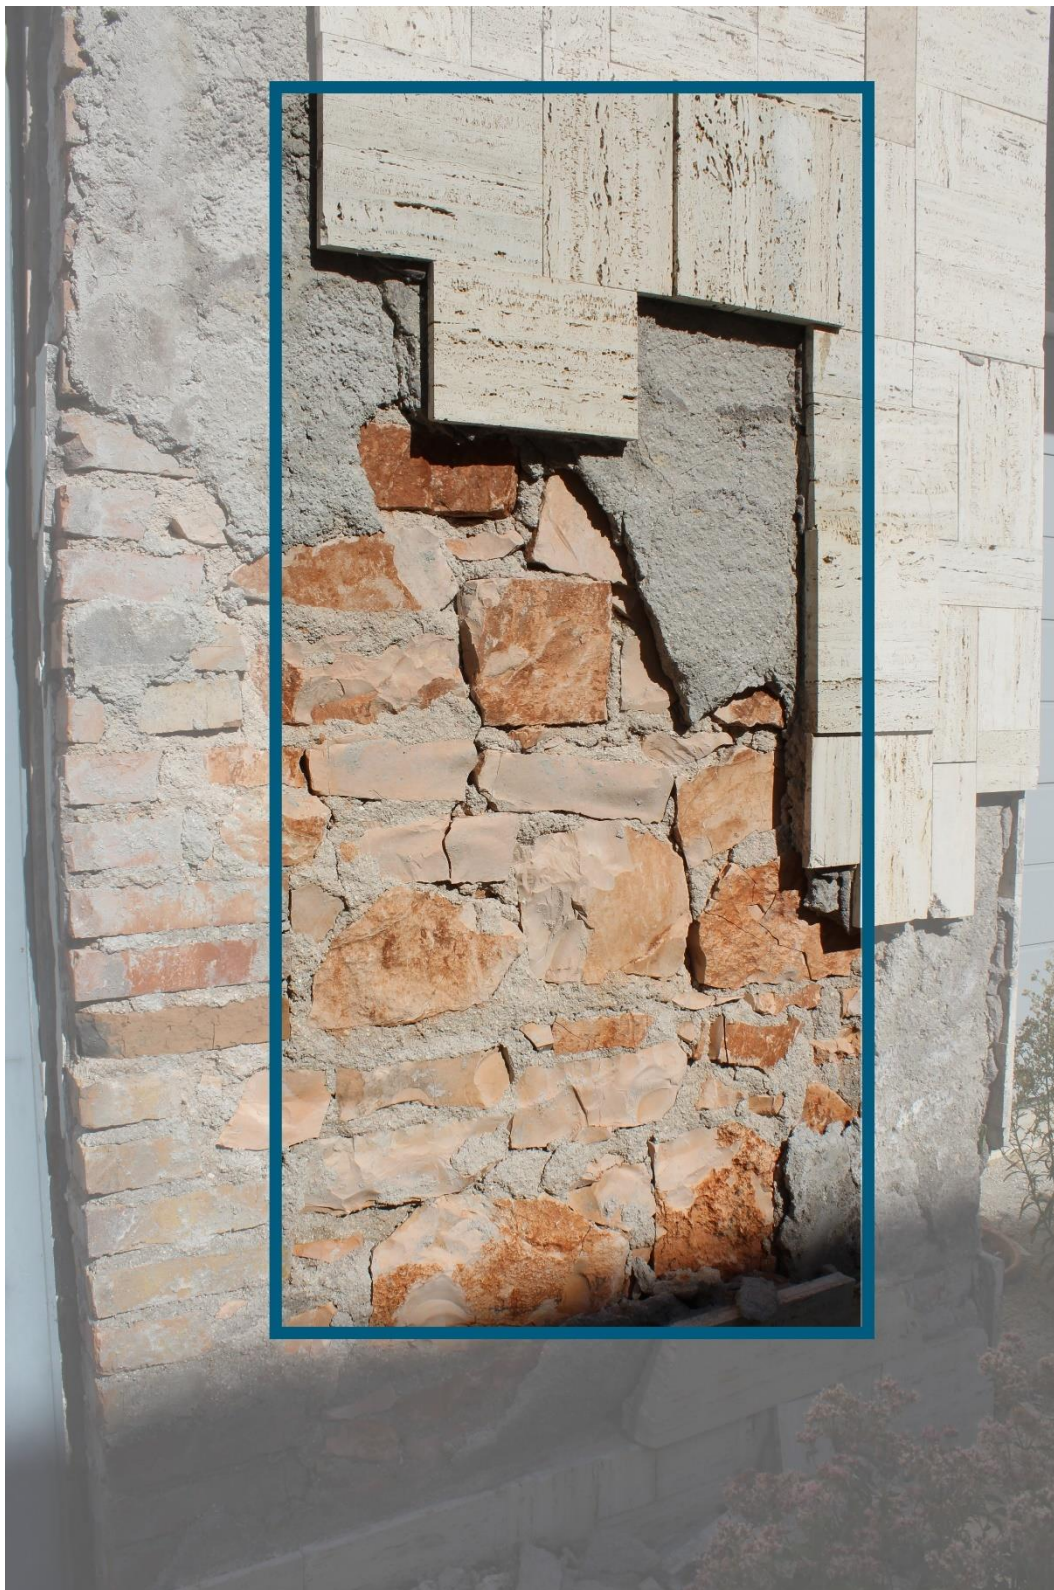
*21) Lesione da schiacciamento derivante da cedimenti fondali combinata con l'azione sismica.*

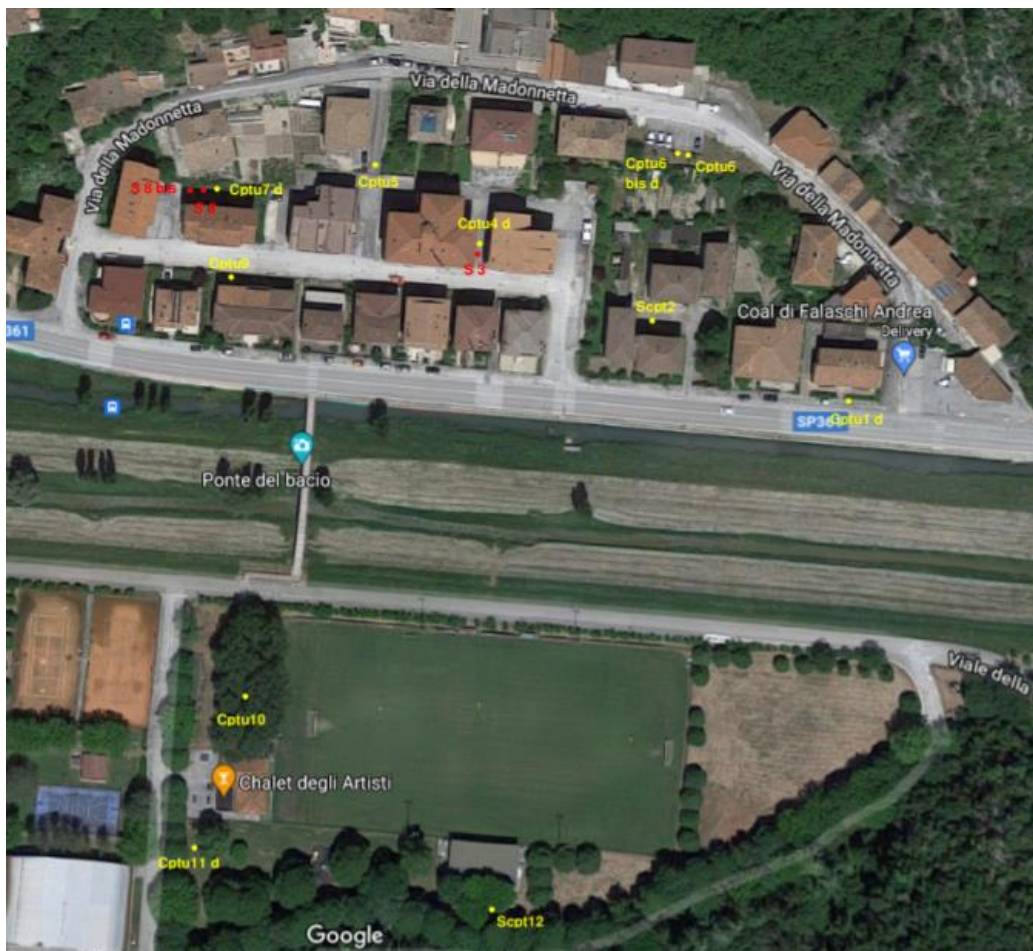
Figura 5.9: Ubicazione delle indagini della campagna 2021.

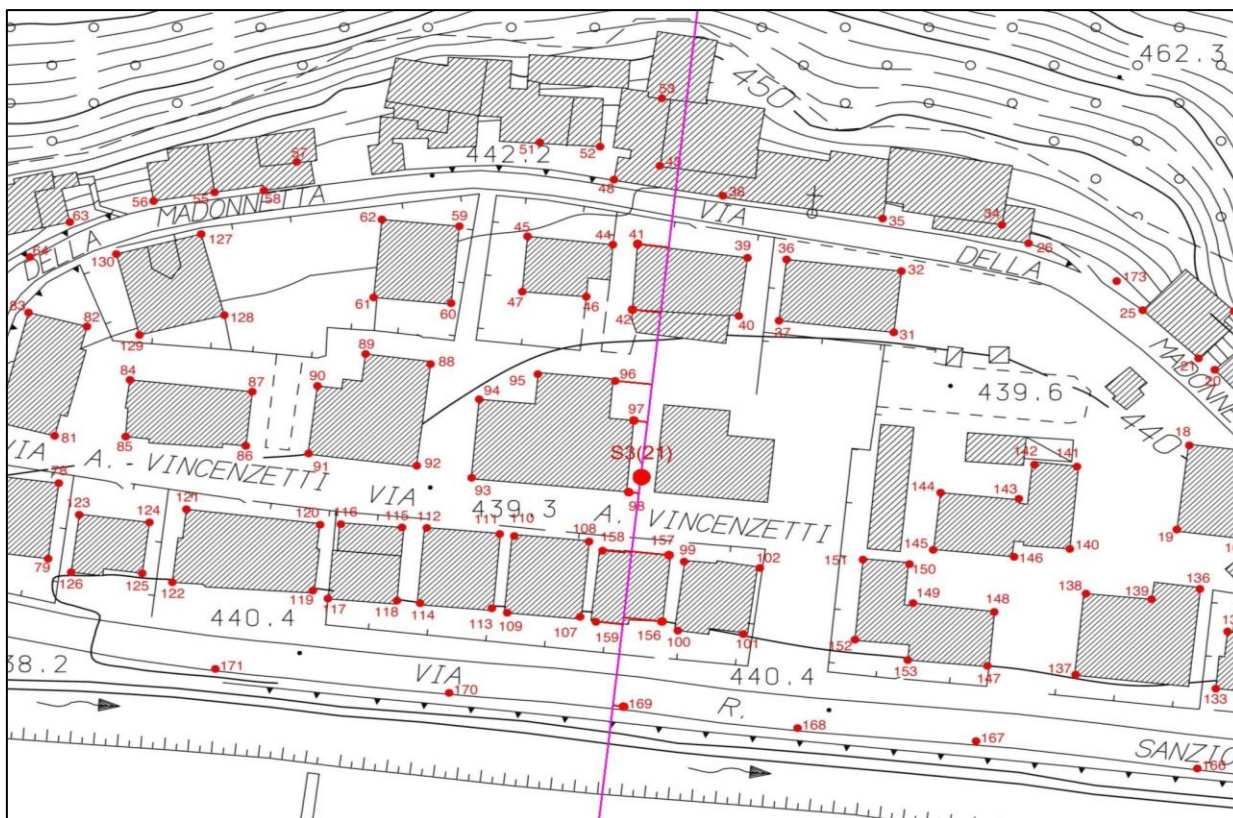
Figura 5.58: Indicazione dei capisaldi di riferimento per il confronto fra cedimenti misurati dal 1998 al 2021 e i cedimenti ottenuti dalla modellazione per la sezione S-S'.
